北海道における農道橋梁点検の取組について

北海道農政部農村整備課

1. はじめに

4. 橋梁点検結果

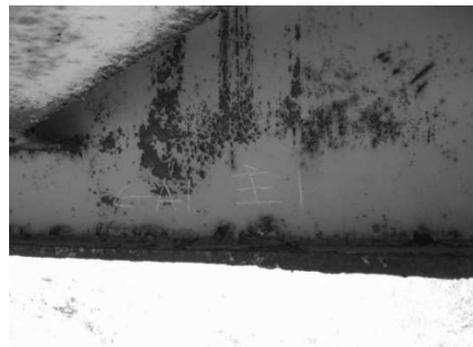
損傷評価区分「C」が全体の67%をしめている。(主桁全体にさびが広がっているものの、板厚の減少を伴うものはない状態。)

鋼橋全体における鋼部材の腐食の程度は中程度までと評価される。

広範囲に広がった腐食(板厚減少は発生していない)評価C(図-10)

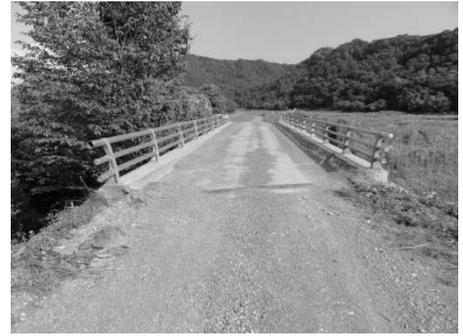
農道橋梁では、橋梁前後の未舗装区間が多く、全道74橋梁の内、橋梁前後が砂利道であるのは30橋梁と、全体の41%を占めている。(図-15)

橋梁前後が砂利道であることから、1)、2)に示すような農道橋梁特有の劣化が生じている。

砂利道に架かる農道橋梁 (図-15)

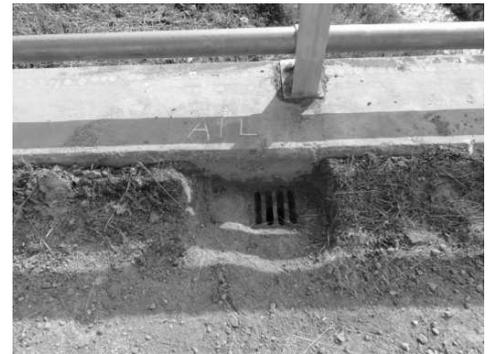
未舗装区間が多くを占める農道橋梁は、砂利道からの土砂流入、さらに農作業を行う車両からの土砂供給が発生する。橋面へのこれら土砂堆積による、排水孔の土砂詰まり、伸縮装置の排水不良等により、橋面の滞水、橋梁端部の伸縮装置から橋座への水の流入が進行し、床版劣化、支承の損傷に至る変状を起こしている。

排水孔の土砂詰まり (図-16)

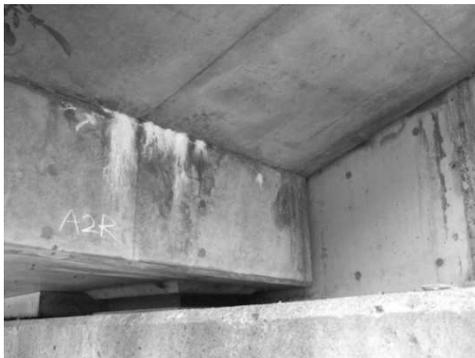
桁端部背面の遊離石灰析出 (図-17)

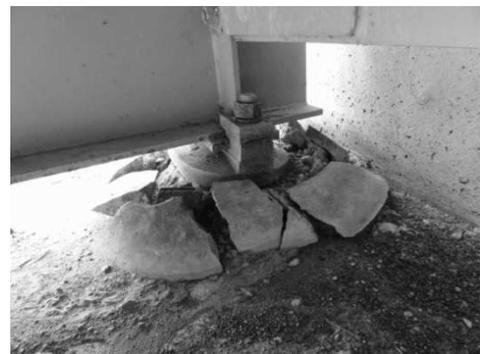
伸縮装置の排水不良による沓座モルタルの損傷 (図-18)

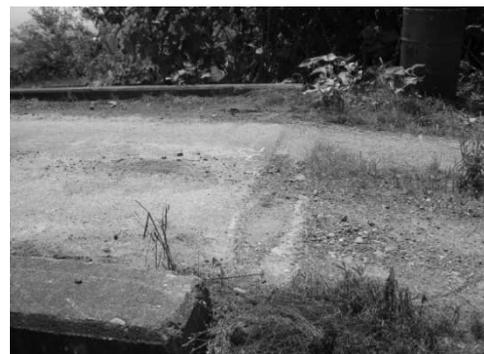
橋梁と砂利道の接続部では、砂利道の洗掘等による路面の凹凸(高低差 20mm 以上)が発生しており(砂利道に接続する橋梁の50%におよぶ)、甚だしい場合は、車両衝突の衝撃による橋台パラペットの欠損が生じている。(図-19、20)

橋両端部路面段差により橋台パラペット損傷 (図-20)

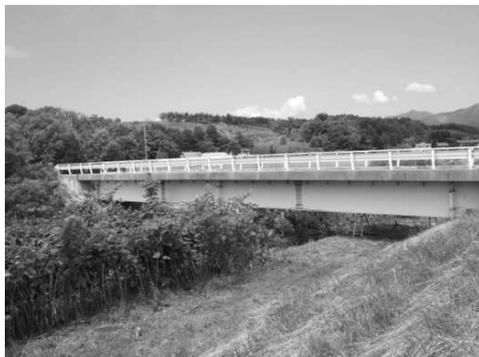
供用年数24年の鋼橋である。

桁高1.6m、河川の高水敷との間隔が狭い形状で、桁内面の通気性が悪く、湿潤であるため、桁外面に比べて内面の腐食が著しいと推定。(図-21、22)

桁間内の通気性が悪い橋梁 (図-21)

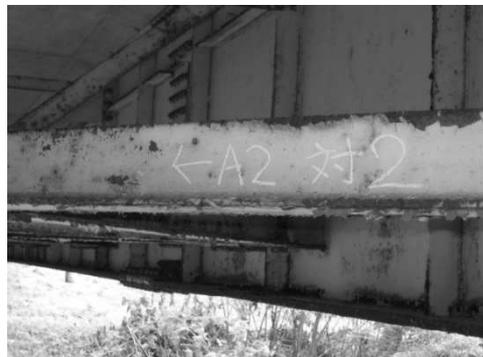
桁内面の鋼材腐食状況 (図-22)

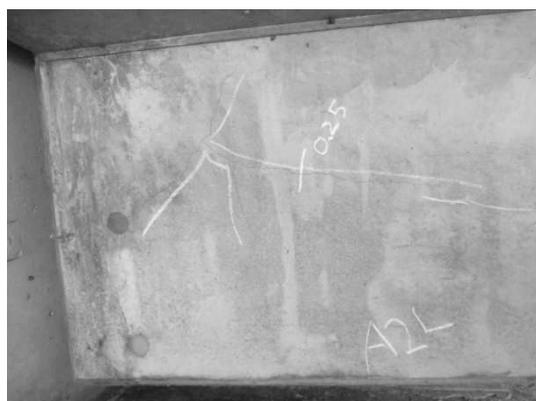
供用年数14年の単純ポステンPC中空床版桁橋である。

右の写真では、桁端部に幅0.25mmのひび割れが二方向に発達し、変色や析出物も確認される。(図-23)

本地域は、反応性骨材が含まれる可能性の高い地域^{注1)}で、橋梁形式がポステンPC橋($\sigma_{ck}=40\text{N}/\text{mm}^2$)である。桁端部からの水の供給と、コンクリート中のアルカリ成分より、アルカリ骨材反応を引き起こしたものと推定。

桁端部にひび割れ及び析出物が発生している (図-23)
