農道舗装工事(路上路盤再生工法)における概数発注の活用について

空知総合振興局産業振興部北部耕地出張所 ○ 野口 順也
 不二建設 株式会社 佐京 賢一
 福屋 貴弘

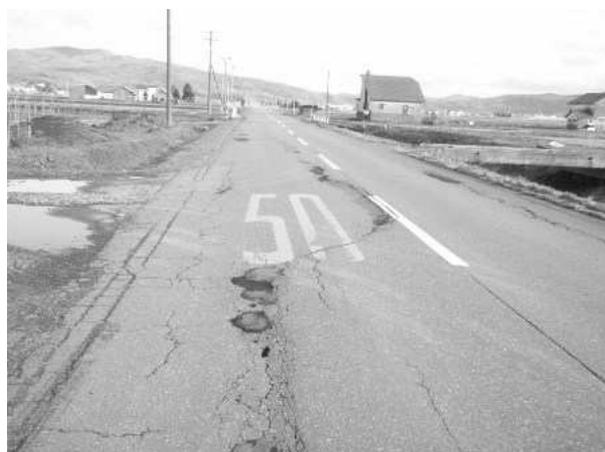
写真1 【 凍上性クラック 】

調査項目	調査方法	調査結果
各層の厚さ	開削調査 (全層厚)	開削調査(1箇所/km)の結果、一部区間において置換厚が不足していた。→置換厚不足+凍上性クラック確認区間(S-2)
舗装の強度	修正 CBR 試験 現場密度試験 (下層路盤)	両試験ともに規格値をクリアしており、下層路盤の支持力低下による残存等値換算厚の不足は無かった。
路床の支持力	土質試験 (路床土)	土質試験により求まる工学的分類の結果、路床の CBR は全て 3%以上であった。
耐凍上性	洗い・凍上試験 (下層路盤・凍上抑制層)	下層路盤及び凍上抑制層について、洗い試験では規格外となった試料があったが、凍上試験を全てクリアしていたため耐凍上性については問題無かった。
疲労破壊	路面性状測定車 開削調査 (瀝青混合物)	疲労破壊と判断される車輪走行位置のひび割れについて区間毎に発生割合を求め、一定以上の割合の区間を疲労破壊区間(S-2)とした。 また開削調査によってひび割れが瀝青混合物の下面より全て貫通していることを確認した。

凍上性クラック：路床土上面において浸透水が凍結融解を繰り返すことでアイスレンズが発達し、路面に不規則な縦断方向状のひび割れが入ることが特徴。道路センター付近や片側車線のセンター付近でよく見られる。

- ① 置換厚不足による凍上性クラック → 嵩上げ+舗装修繕
- ② 疲労破壊性クラック → 舗装修繕

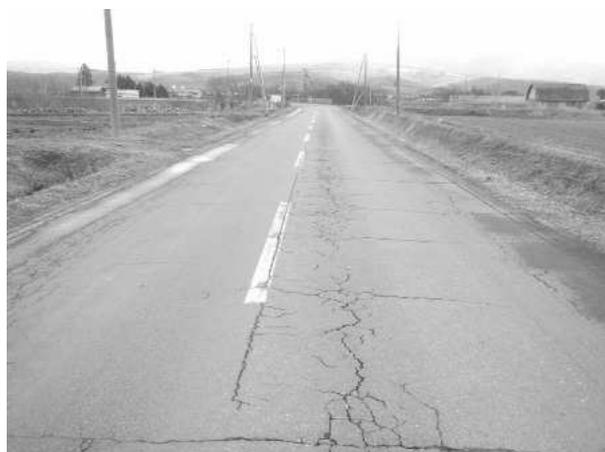
写真2 【 疲労破壊クラック 】

疲労破壊クラック：長年車輛が往来し、舗装が繰り返し荷重を受けることで破壊される。路面のわだち部分に縦断方向の網状ひび割れが入ることが特徴。

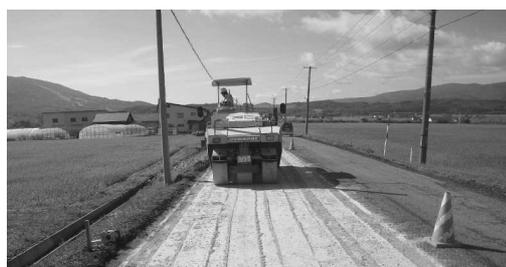
写真3 【飛散防止措置状況】

本工区の路上路盤再生工法における標準工程については次頁の図6のとおりである。施工上の留意点としては、全線的に農地が隣接しており、セメント飛散の恐れがあるため、強風時の作業中止や混合前のタイヤローラによる転圧にて飛散防止対策を講じた。
