堆肥舎のストックマネジメント手法の検討について [平成21 (2009) 年度調査]

十勝総合振興局産業振興部整備課 ○川岸淳司
株式会社ズコーシャ 井上誠司

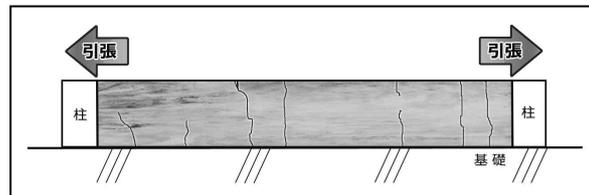
[図-2] 擁壁乾燥収縮ひび割れ図

a) 現場打ちコンクリートの5施設において、長手方向の直角（鉛直）に概ね一定間隔で幅0.6mm以上（S-3）のひび割れが発生。

b) ひび割れには、その直角方向の力が作用している。擁壁部の乾燥収縮では、長手方向の収縮量が大きいことから、壁面に水平方向の引っ張り力が作用し、その直角方向（鉛直）にひび割れが発生した。

7) [設計時] 適切な間隔で目地を計画すること。

1) [施工時] コンクリート打設時には、入念な振動により締め固めを充分に行う。

1) [処置] ひび割れの発見時には、補修までの応急措置として粘着テープ等による目張りを施し、劣化因子の侵入を防ぐことが有効である。

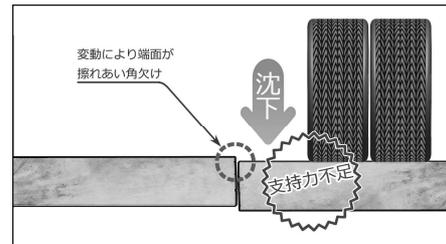
[図-5] 土間沈下ひび割れ図

- a) 軟弱地盤区域の2施設において、ひび割れ端面の角欠けした幅0.2~0.6mm (S-4) の不規則なひび割れが発生。
- b) ひび割れした端面がこすれて角欠けを起こし、重機の走行に伴い波打ちが確認されたことから、明らかに地耐力不足による不等沈下が原因である。

地耐力が望めない軟弱な地層が分布している地盤条件の下、堆肥荷重や堆肥の切返しに使う重機の動荷重も加わった曲げ破壊や不等沈下の可能性が考えられる。比較的早い段階で発生する乾燥収縮ひび割れも複合的に関与したことも推測される。

また、冬期間に堆肥が搬入されていない箇所では、土間コンクリート下の基礎砂利厚さが43cm程度（豊富町設計置換厚55cm³）（てい減率 $\beta=0.55$ （堆肥による保温等考慮））- コンクリート舗装12cm、 $\Sigma=43\text{cm}$ ）であることから、基礎砂利下の基礎地盤の凍結・凍上の発生が考えられる。その状態で、堆肥盤上に重機荷重による応力が作用すると、ひび割れ防止程度の配筋量である土間コンクリートに曲げやせん断応力が発生し、ひび割れが生じたことが考えられる。

土間コンクリート沈下後の対策としては、見直された設計置換厚まで砂利で置き換える工法や、土間に杭径よりやや大きい穴を開け、そこから杭を打設することにより支持力を得る工法などが考えられる。なお、杭頭には押し抜きが生じないように十分な補強鉄筋を配し、その上面に勾配修正のコンクリートを打設することが必要である。
