開水路基礎の表面腐食鋼管杭健全度評価の事例

北海道オホーツク総合振興局産業振興部調整課 中澤 正 渥美 和哉
網走川土地改良区 工務課 小田島 龍児 加地 光幸
(株)よしだ設計コンサルタント 金 雄大

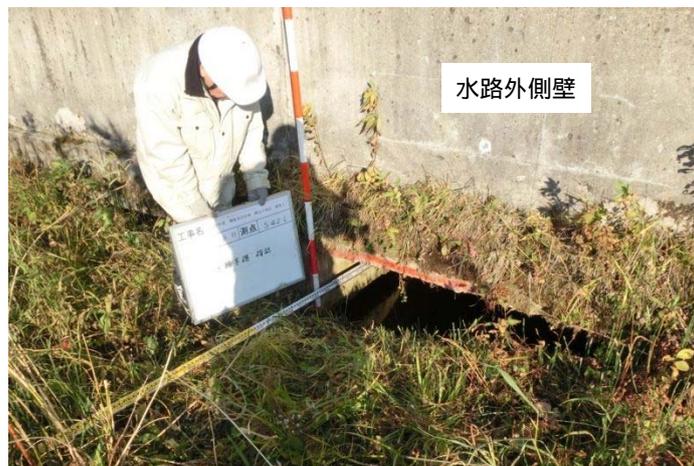
写真 - 1 (SP 7937 L) 水路側壁（底版に空洞が発生）

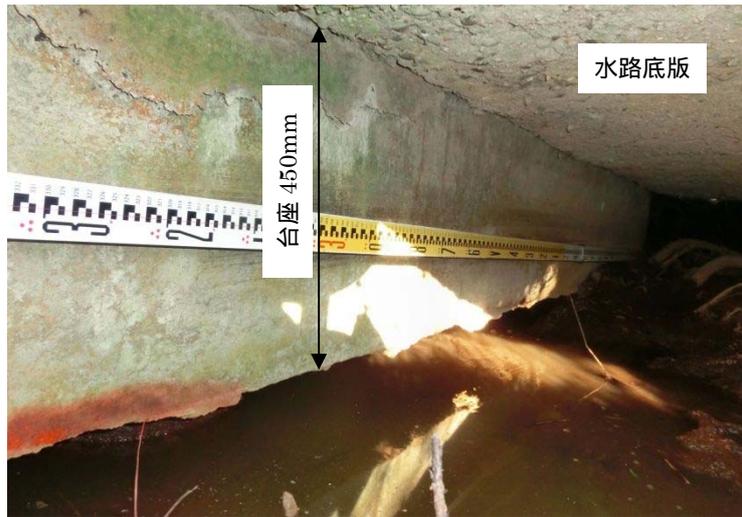
写真 - 2 (SP 7937 L)

台座 (高さ 450 mm、空洞化して水路底板が下から見える。)

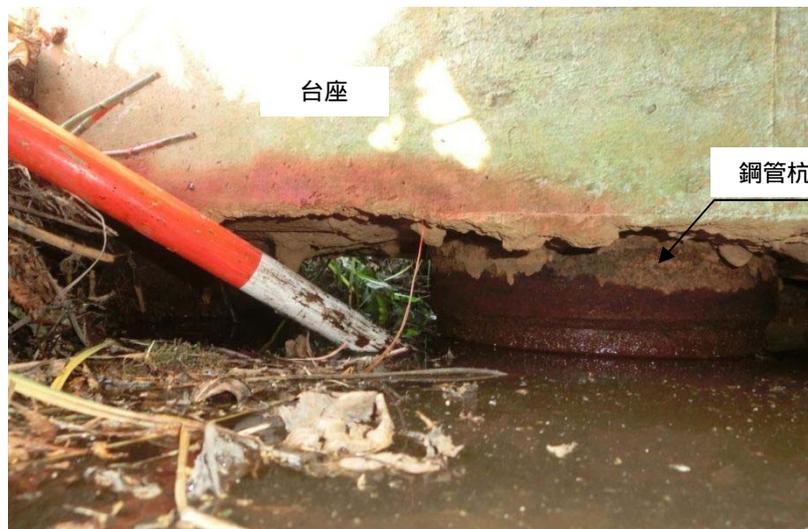
写真 - 3 (SP 7937 L)

台座の下端 (鋼管杭の露出および滞水の状況)

(1) 鋼管杭には全体的に腐食が見られ表面が酸化鉄になっている。経年変化による塗覆層の剥がれが多く確認された。特に杭と台座の接点付近で鋼管面の凸凹が激しい。鋼管杭の下部（水路台座下端より下へ 50cm）よりも上部（同～下へ 20cm）の方に、腐食が大きい傾向が見られた。鋼管杭は、露出状態で常時湿潤であったため「酸素」と「水」が供給され易い環境にあり腐食が進行したと考えられる。

- (1) 調査結果および構造検討の結果、杭の構造的な補強は必要ないと判断した。
- (2) 今後、杭の腐食速度が更に速まる可能性があること。また、局部座屈を起こす危険性が高い目安の残存肉厚 5 . 0 mm以下となっている箇所も多数あることから、この値を下回る箇所においては、防食対策による補修で腐食の進行を止め、現状維持を行う必要があると判断した。具体的には、杭番号 と杭番号 の間で防食対策を行い、杭番号 ～ および杭番号⑩の区間は、今後の腐食を経過観測し、必要により対策を行うことが望ましいと判断した。
- (3) 杭の防食対策の垂直範囲については、杭頭 (台座との結合点) より 1 . 0 mまでの補修が必要であると以下の理由で判断した。
- ・杭の上部ほど腐食が進んでいること。杭頭より 1 . 0 m以下は、土壌中にあり地表表面より腐食は少ないと考えられること。
 - ・杭に係る最大モーメント荷重が、杭頭より 0 . 5 から 0 . 9 m程度にかかり、1 . 0 m以下では、低下し負荷が小さいこと。
 - ・水路施工から 4 0 年以上経過し、周辺地盤の沈下も安定していると思われること。周辺地盤に新たな負荷が及ぼされ空洞が拡大する場合は別途対策が必要となる。
- (4) 対策工法については、耐用年数や経済性より、港湾等で実績のある「ペトロラタムライニング工法」が適していると判断した。(表 3 対策工法 参照)
