# 農道（舗装）の点検診断におけるUAV写真測量の活用について

渡島総合振興局産業振興部農村振興課 長田 公二  
○ 佐藤 健  
田中 悠輝  
(株)帝国設計事務所 佐々木 秀一

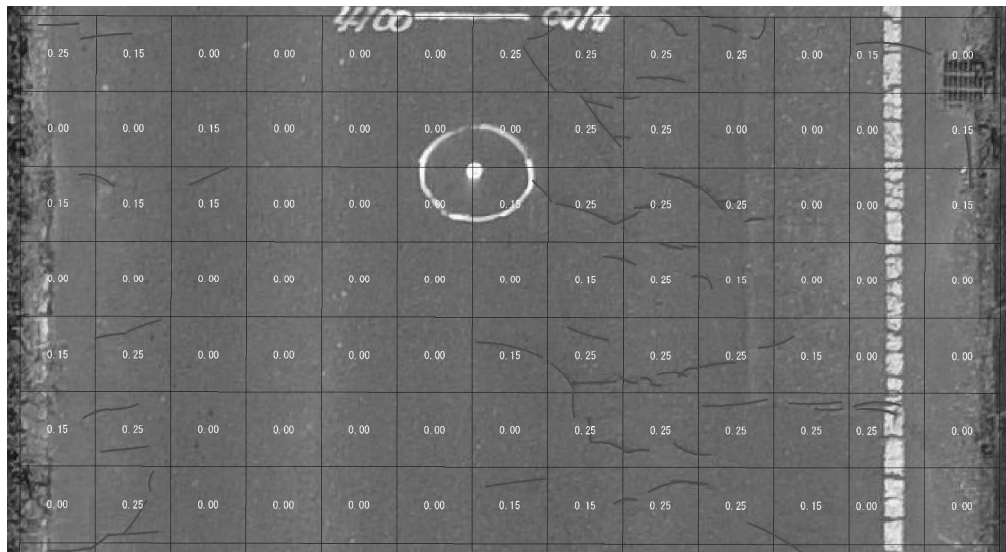
図-5 UAV撮影写真から「ひび割れ」を描写

※ 1マス:50cm×50cm マス内数値:ひび割れ面積(1本:0.15m<sup>2</sup>、2本以上:0.25m<sup>2</sup>)

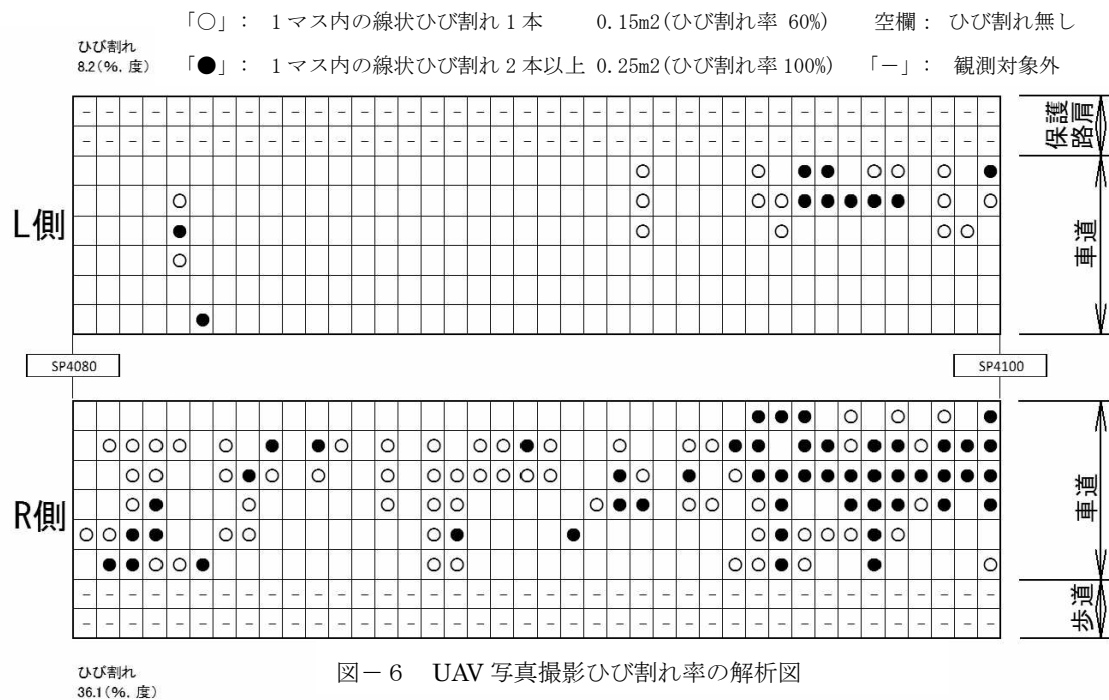
図-6 UAV写真撮影ひび割れ率の解析図

SP4080~SP4100(L)

ひび割れ率 8.2% = ひび割れ面積 4.90m<sup>2</sup> × 100 / 調査対象区間面積 60.0m<sup>2</sup>

SP4080~SP4100(R)

ひび割れ率 36.1% = ひび割れ面積 21.65m<sup>2</sup> × 100 / 調査対象区間面積 60.0m<sup>2</sup>

- ・ 「ひび割れ率」で比較すると、UAV写真データの解析結果は、路面性状測定車の半分程度の値となった。これは、ひび割れ率算出に用いるひび割れ幅が1mm以上となっているなか、UAV写真では1mm幅の「微細ひび割れ」を抽出出来なかったためと考えられる。よって、そのまま健全度ランクを設定することはできなかった。
- ・ しかし、2つの測定方法の比率から見ると相関性は良いため、UAV写真データのひび割れ率を2倍することで、目安として路面性状測定車によるひび割れ率相当として換算算出は可能と考える。
