# コンクリート法枠に発生したクラックの原因及びそのメカニズムの解明について

(経営体 朝日地区)

留萌振興局産業振興部農村振興課	○山谷	考史
株式会社 堀口組	寒河江	由典
北海道三祐株式会社	佐々木	裕一
株式会社ルーラルエンジニア	玉山	政宏

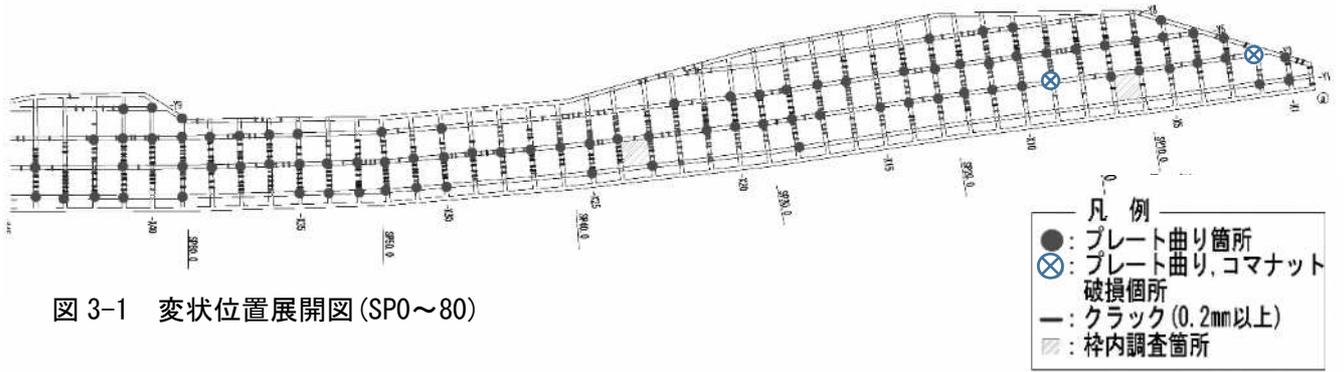
図 3-1 変状位置展開図 (SP0~80)

コンクリート法枠の詳細調査では、コンクリート法枠のひび割れやボルト変形などの変状が、法面広範に分布することが確認された（図 3-1, 図 3-2, 写真-1）。

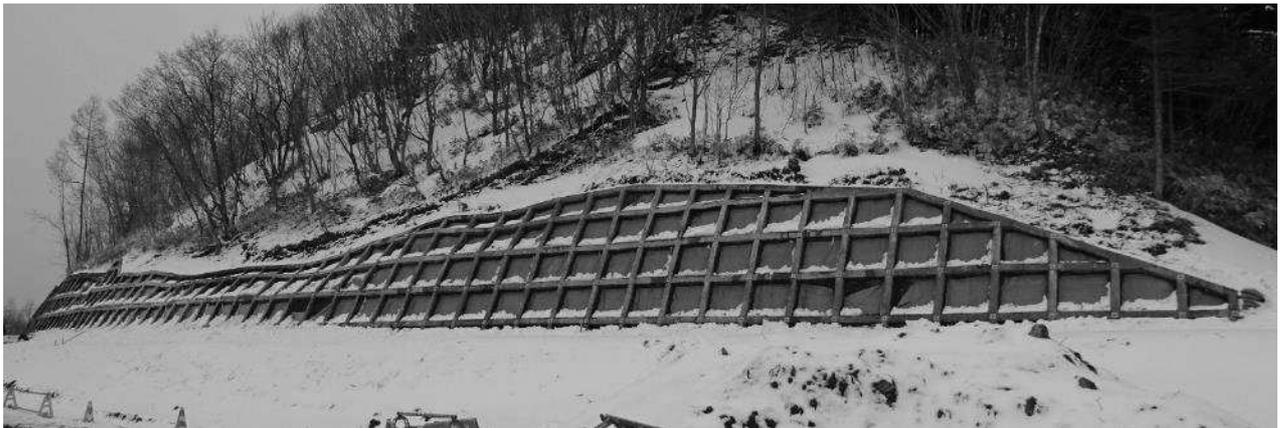
写真-1 法面全景 (起点側)

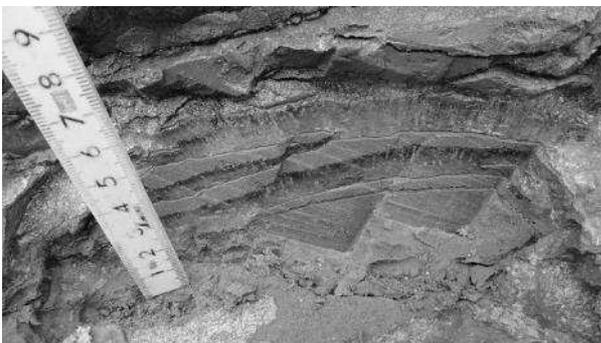
ロックボルトのプレート変形は、凍上現象で発生することが経験的に分かっていたため枠内の岩盤を削ってみたところ非常に明瞭な「アイスレンズ」（写真-2）が認められた。このことから法面変状は「凍上」が原因であると判断した。

写真-2 法枠内岩盤のアイスレンズ

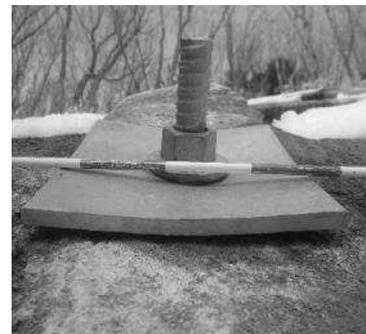
- ① ロックボルト頭部部材の変形破損（写真-3）
  - ・ プレーートの曲がり
  - ・ ナットの破損
- ② 法枠のひび割れクラック（写真-4）
- ③ 法枠背面の崩壊と空隙（写真-4）

写真-3 ボルト頭部プレートの曲がり変形

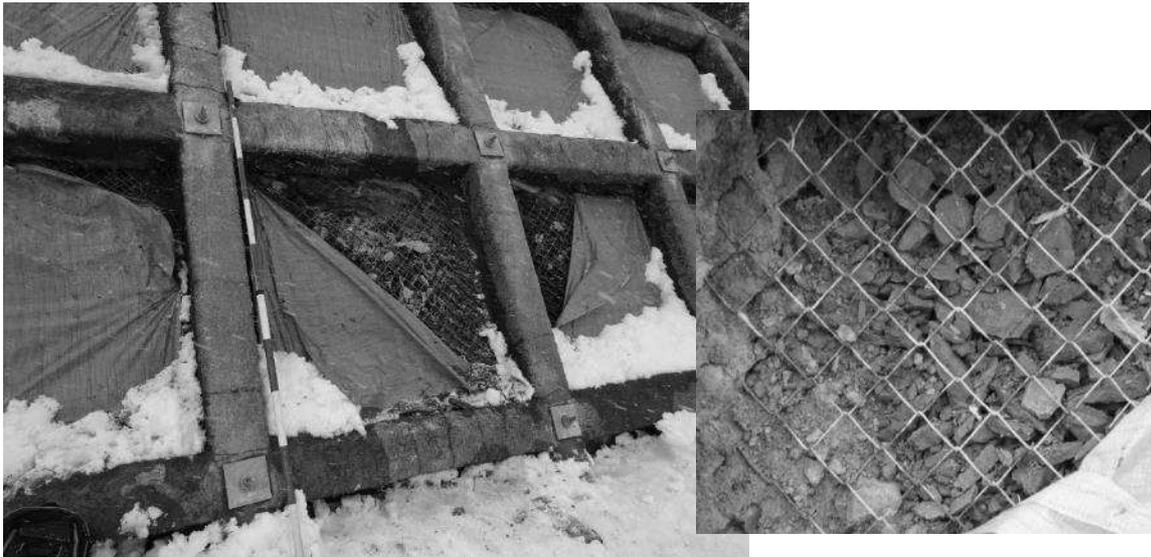
写真-4 法枠のクラックと枠内岩盤の崩れ

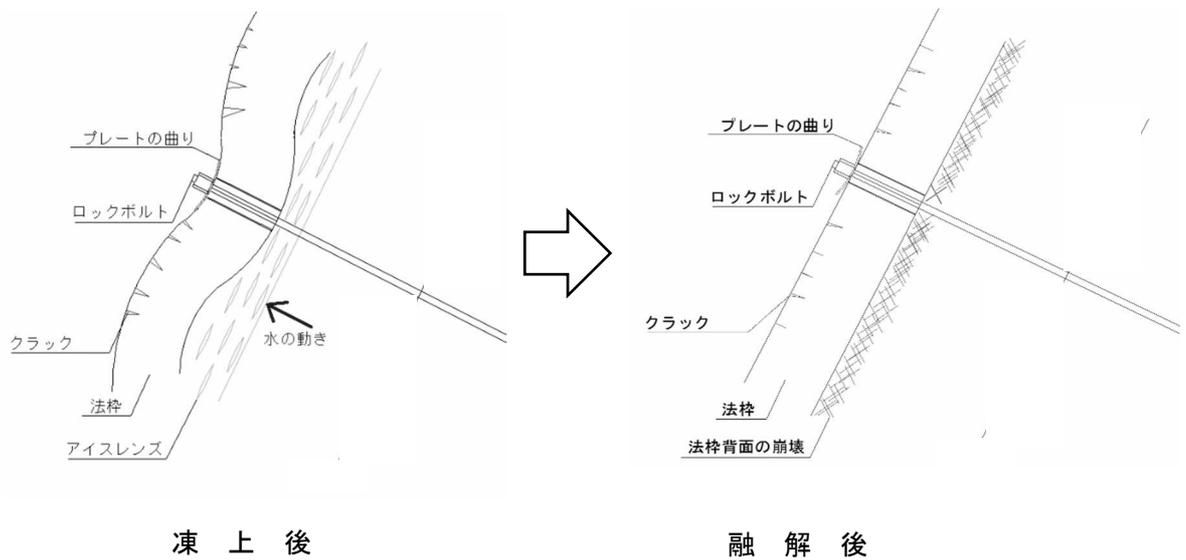
法枠背面の地山岩盤が凍上することによって地盤が盛り上がりようとする。この時、ロックボルトが不動固定となるためボルトおよび法枠に凍上力が作用し変形破損が生じ、その後、暖気になると氷が融解し中詰め岩盤が剥落、法枠(横梁)の裏が空いたと推定できる(図-4)。

図-4 凍上融解による法面工の変形・破損
