十勝管内における平成 28 年台風災害復旧農地フォローアップの取組概要

北海道十勝総合振興局産業振興部南部耕地出張所 ○山田雅紀
 北海道十勝総合振興局産業振興部南部耕地出張所 菅野靖幸
 北海道十勝総合振興局産業振興部調整課 廣澤征実
 北海道十勝総合振興局産業振興部整備課 中津敬太
 一般財団法人 北海道農業近代化技術研究センター 南部雄二

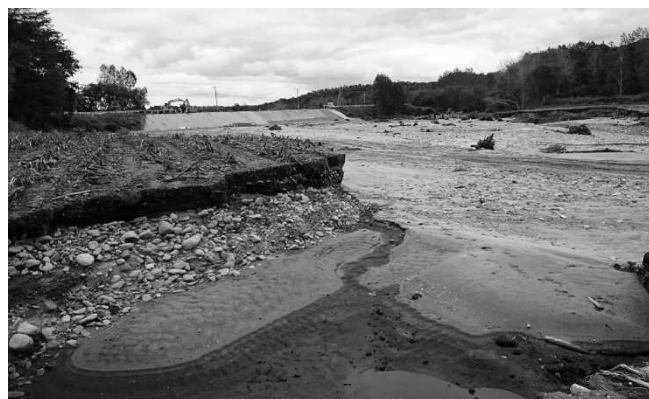
特に、帯広市・芽室町・清水町では、土壌の流出や土砂等が大量に堆積する被害が発生した。市町別の被災面積は、表-1のとおりである。

写真-1 被害状況（芽室町）

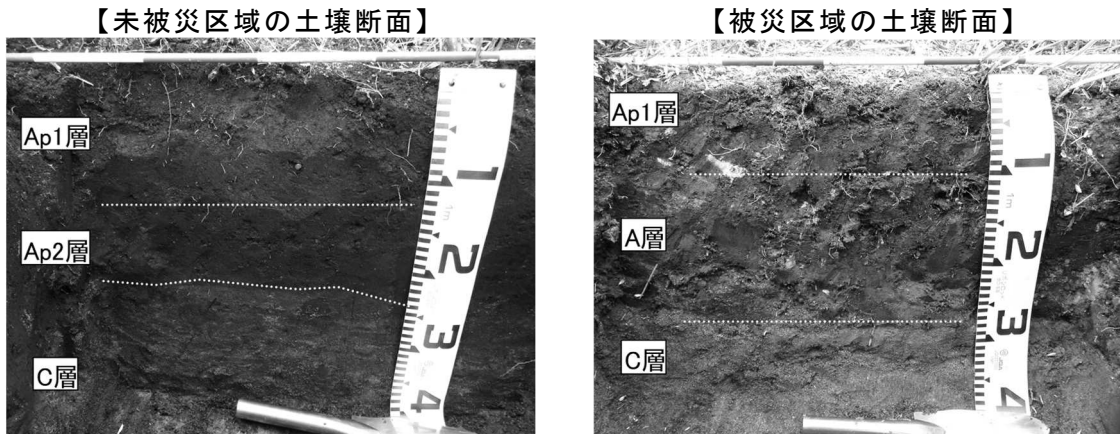
未被災区域の作土層は、深度 22～24cm、腐植に富む黒色で、触感による土性は壤土(L)、下層は砂を含み、透水性は良好のようである。

一方、被災区域は、客土層の深度は 27cm で粘質土と泥炭を含み、腐植に富む作土層を形成している。粘質土の一部は、砕土・混和されずに土塊のままで作土層（A 層）の下層に存在し、ジピリジル試薬に『即時鮮明に呈色』するグライ反応を示したことから（写真-4）、還元状態にある河川掘削土が客入されたことが想定される。

また、下層は、復旧工事で造成された砂を含む基盤で、造成基盤の上面はブルドーザによる転圧層であるため、ち密度は 27mm で『密』な状態であった。貫入式土壌硬度計によるコーン指数の測定結果でも、深度 28cm 程度でコーン指数が急激に上昇し、深度 30cm で 2.5MPa を超え測定限界値に達し、未被災区域とは大きく異なった。（図-7）

写真-3 羽帯 35 圃場・土壌断面の比較 (2018/8/8)

このため、現地の状況や調査結果や関係農家の意見を踏まえ、復旧農地の土づくりと生産性回復のためには基盤整備による排水対策が不可欠と考え、暗渠排水や客土（砂質系）、心土破碎の実施を提案した。

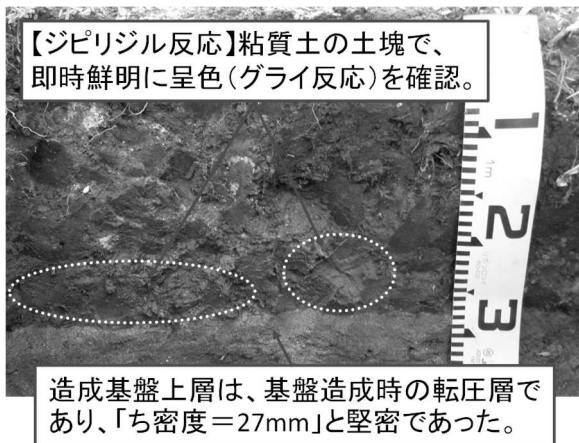
写真-4 客土層のグライ反応

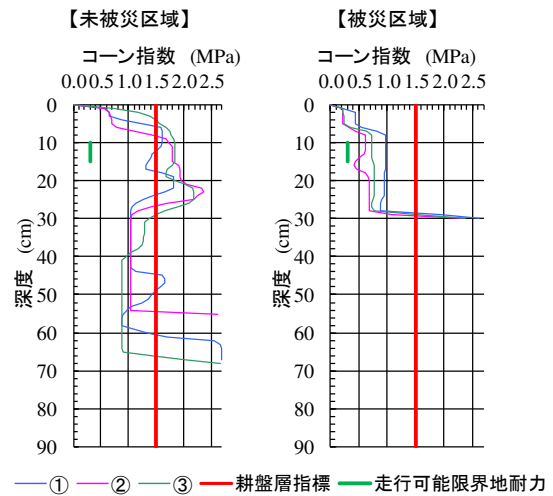
図-7 貫入式土壌硬度計測定結果

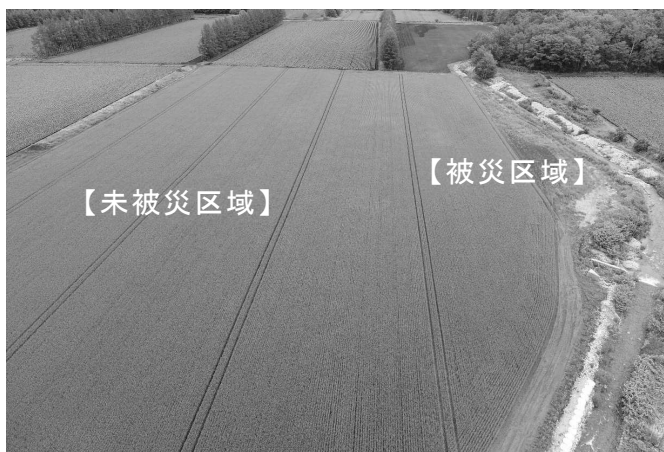
6/13 時点の小麦の葉色では、未被災区と被災区にそれほど差がなく、全体的な色むらは少なかった（写真-5）が、収穫期に近い 7/12 時点では被災区域の色むらが目立った（写真-6）。このように、生育時期によって、葉色の色むらを視覚的に把握することができた。

写真-5 羽帯 35 圃場・小麦
(2018/6/13 斜め視画像)

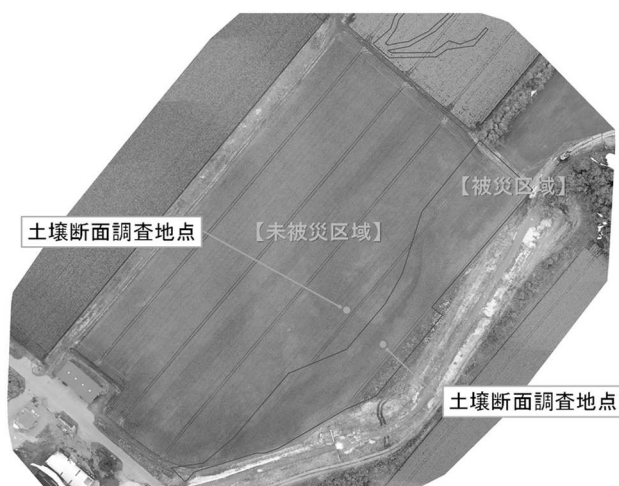
写真-6 羽帯 35 圃場・小麦
(2018/7/12 オルソ画像)

今後は、未被災区のように色むらが少なくなることが理想であり、継続的に撮影して作物の状況を確認することが必要である。

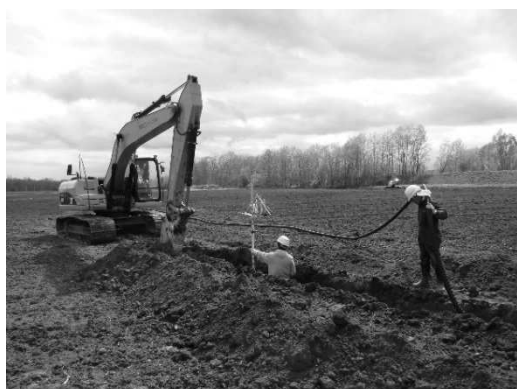
復旧農地は、未被災の農地と比べて排水不良を呈しており、搬入した河川掘削土（粘性土）や復旧工事に伴う基盤土の堅密化が原因と考えられた。

写真-9 暗渠排水工事の状況

現在、暗渠排水と客土については土地改良事業（畑地帯総合整備事業・農地耕作条件改善事業）を活用するとともに、農家における取組としては心土破碎や深耕ロータリーを実施するなど圃場条件を改善するための補完的整備が既に始まっており（写真-9、10）、整備を終えた圃場では排水性の改善が見られている。

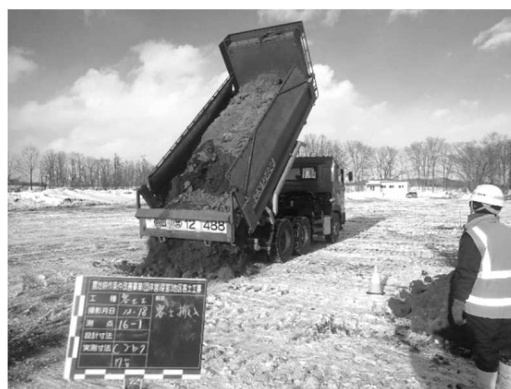
写真-10 客土工事の状況
