省力的な田んぼダムの実証調査について

農政部農村振興局農村計画課 ○平沢 俊
(一財)北海道農業近代化技術研究センター 小林 英徳
農研機構 農村工学研究部門 北川 巖

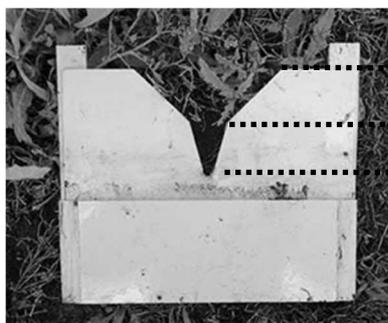
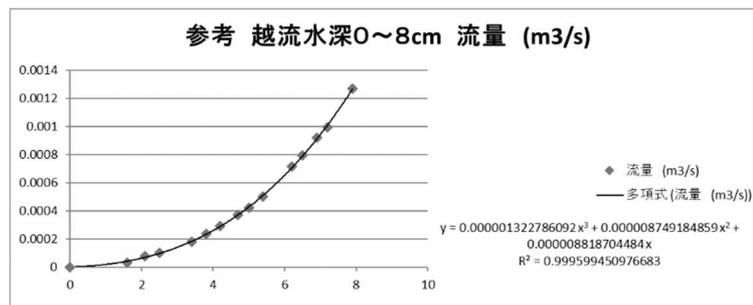
1) 田んぼダム用堰板

本調査では、田んぼダム用機器について農研機構により開発を行っている田んぼダム用堰板を使用した。V字にカットされた堰板形状により、水深変動に対応して自律的に排水量が制御されるため、田んぼダムを目的とした堰板の手動操作を行わなくても田内に雨水を貯留することができる。また、構造が単純で容易に既設の落口柵に設置することが可能なため導入コストが安価である。

貯留量 10cm (10cm 以上で天端越流)

貯留量 5cm (5cm 以上で排水量増加)

貯留量 0cm (営農管理水深に設定)

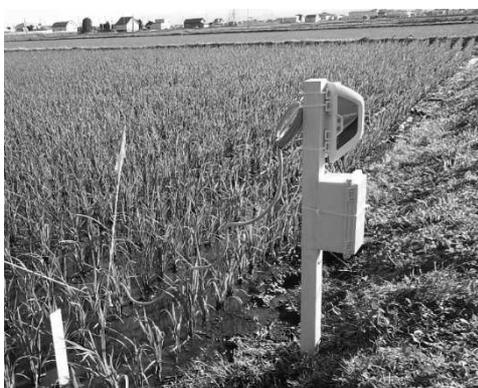
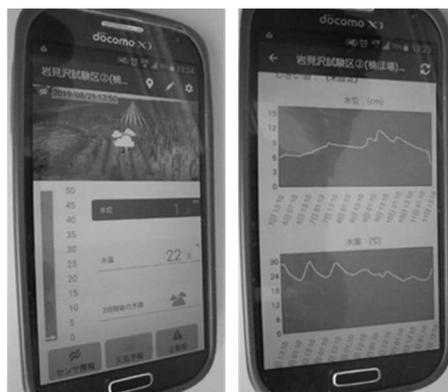
水田センサー設置状況
(ベジタリア社製：paddywatch)

遠隔による水深のモニタリングや
CSV形式によるデータ出力が可能

岩見沢市・深川市（芽生）・深川市（納内）の協力農家ほ場にて、2ほ場を1組として使用する堰板が異なる試験区・慣行区を設定し、水田センサーによる水田水深の観測、小排水路の流量観測、雨量観測を行った。

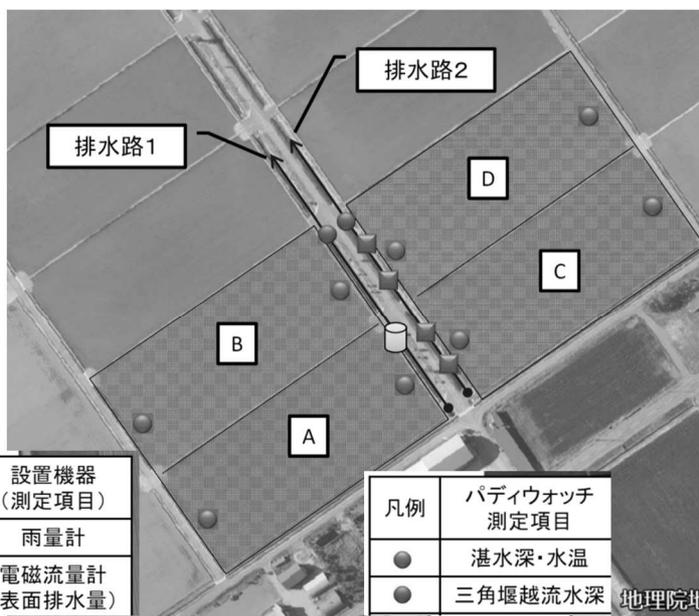
(1) 岩見沢調査地の概要

凡例	設置機器 (測定項目)
	雨量計
	電磁流量計 (表面排水量)

凡例	パディウォッチ 測定項目
	湛水深・水温
	三角堰越流水深

ABほ場 田ダム堰板

CDほ場 慣行堰板

岩見沢	ほ場名	面積(ha)	使用堰板	排水路名	作付
試験区	A	0.74	田ダム堰板	排水路1	水稻(ななつぼし)
	B	0.74	田ダム堰板	排水路1	水稻(ななつぼし)
慣行区	C	0.74	慣行	排水路2	水稻(ななつぼし)
	D	0.75	慣行	排水路2	水稻(ななつぼし)

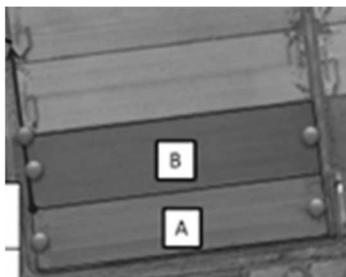
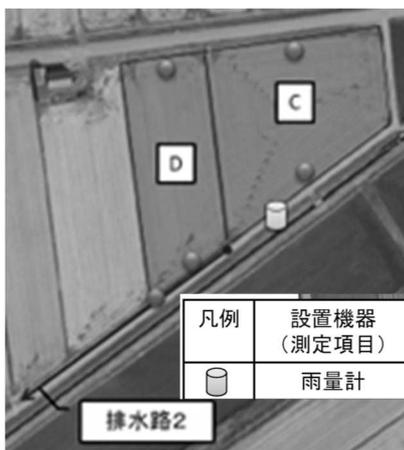
(2) 深川（納内）調査地の概要

CDほ場 田ダム堰板

ABほ場 慣行堰板

凡例	パディウオッチ 測定項目
●	湛水深・水温
●	三角堰越流水深

凡例	設置機器 (測定項目)
●	雨量計

深川(納内)	ほ場名	面積(ha)	使用堰板	排水路名	作付
試験区	C	0.63	田ダム堰板	排水路2	水稻(ななつぼし)
	D	0.43	田ダム堰板	排水路2	水稻(ななつぼし)
慣行区	A	0.46	慣行	排水路1	水稻(ゆめぴりか)
	B	0.51	慣行	排水路1	水稻(ゆめぴりか)

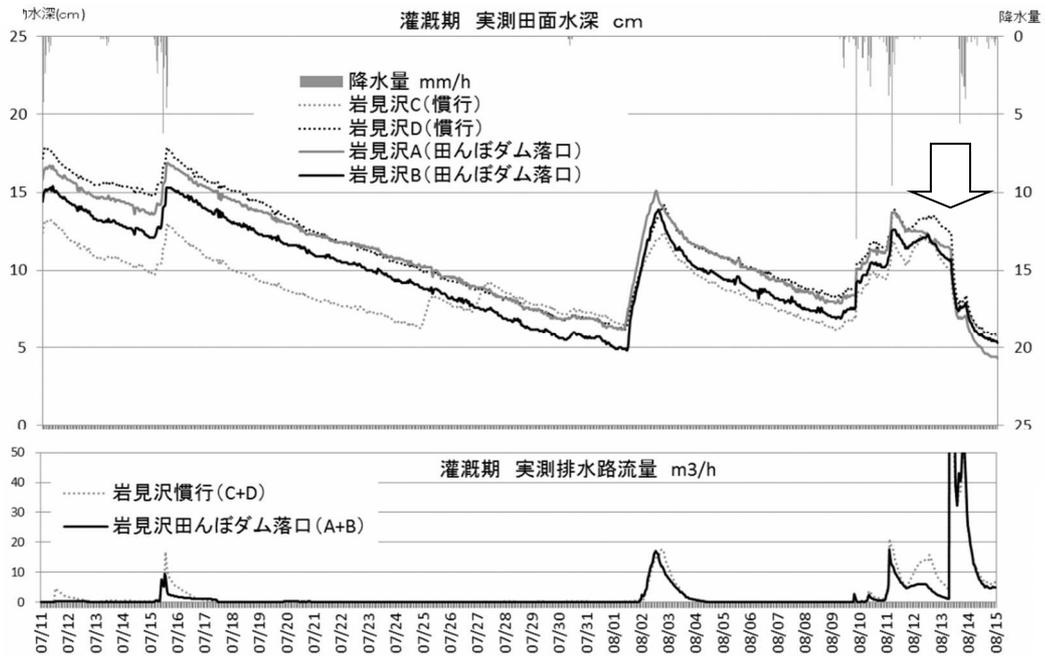
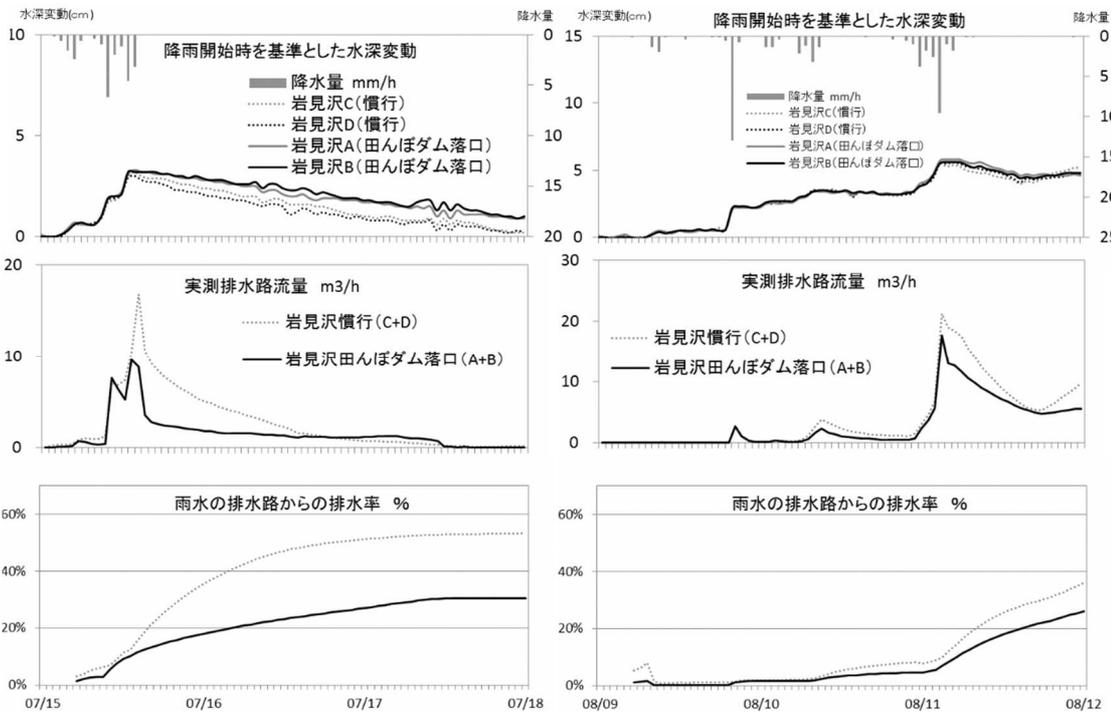
(3) 灌漑期の実測データ(岩見沢調査地)

7月15日降雨イベント
(総降水量 24mm)

8月9日降雨イベント
(総降水量 53mm)

総降水量 (mm)	面積(ha)	ピーク排水量		降雨終了から24時間後の 排水路からの排水率(%)
			m3/h	mm/h	
試験区(A+B)	24	1.48	16.8	1.1	49
慣行区(C+D)		1.49	8.8	0.6	24
縮減率 %				48	51

総降水量 (mm)	面積(ha)	ピーク排水量		※降雨終了から6時間後の 排水路からの排水率(%)
			m3/h	mm/h	
試験区(A+B)	53	1.48	21.3	1.4	28
慣行区(C+D)		1.49	17.8	1.2	20
縮減率 %				17	29

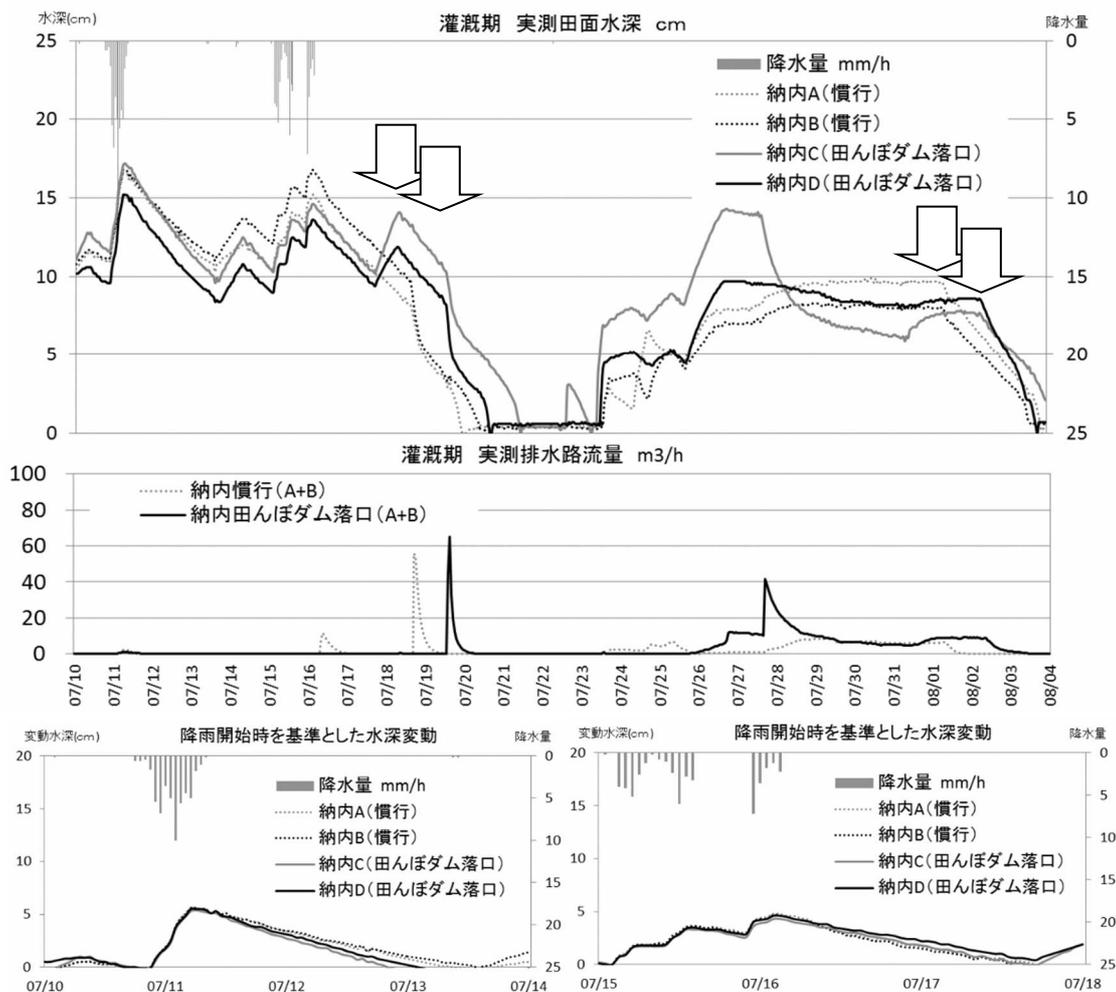
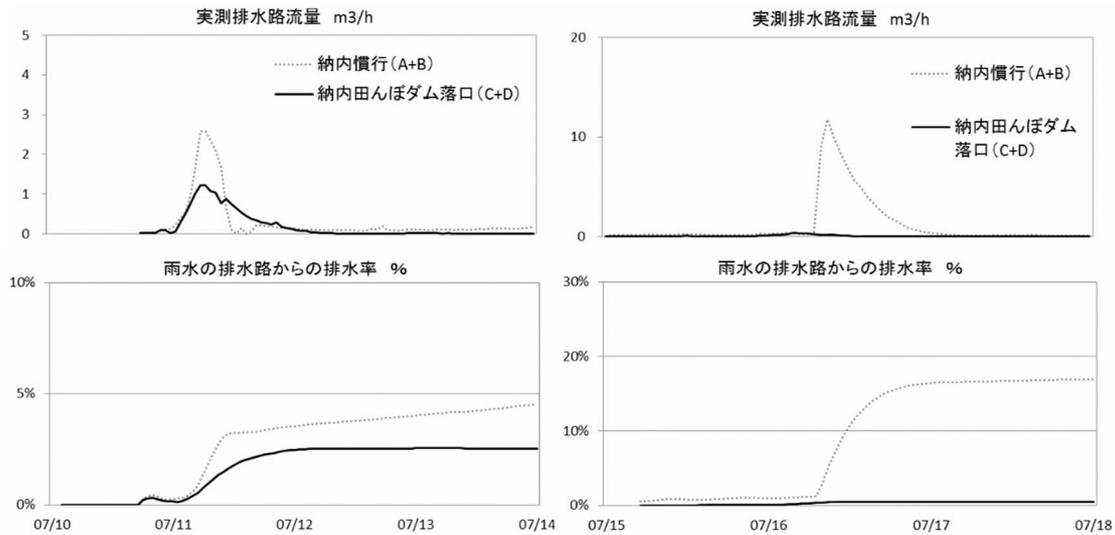
(3) 灌漑期の実測データ(深川調査地)

7月11日降雨イベント
(総降水量 52mm)

7月15日イベント
(総降水量 50mm)

総降水量 (mm)	面積 (ha)	ピーク排水量		降雨終了から24時間後の排水路からの排水率 (%)
			m ³ /h	mm/h	
試験区 (C+D)	52	1.06	2.6	0.2	4
慣行区 (A+B)		0.97	1.2	0.1	3
縮減率 %				50	32

総降水量 (mm)	面積 (ha)	ピーク排水量		降雨終了から24時間後の排水路からの排水率 (%)
			m ³ /h	mm/h	
試験区 (C+D)	50	1.06	0.3	0.0	1
慣行区 (A+B)		0.97	※12.8	※1.3	—
縮減率 %				—	—
