## 平成28年台風災害に伴う上川管内における被災農地復旧フォローアップ調査の取組について

北海道上川総合振興局産業振興部南部耕地出張所	平見仁美
北海道上川総合振興局産業振興部南部耕地出張所	○藤島宏和
北海道上川総合振興局産業振興部調整課	鳴神貴史
北海道上川総合振興局産業振興部整備課	小関賢裕
一般財団法人 北海道農業近代化技術研究センター	山崎祐樹

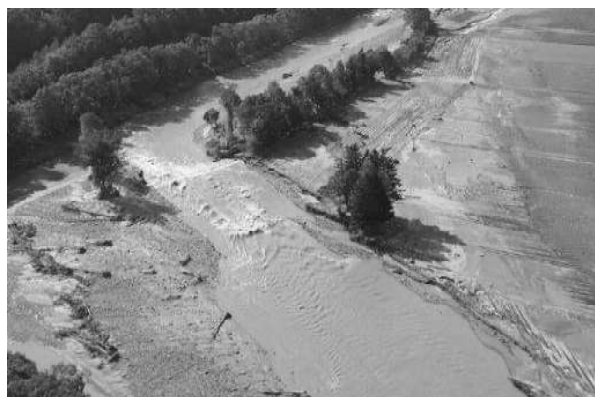
写真-1 空知川の堤防決壊状況

この大雨の影響によって、上川総合振興局管内の南富良野町幾寅地域では8月30日の日降水量が日降水量の観測開始以来1位となる168mmに達し、町内を流れる1級河川空知川が氾濫した。31日未明には2ヶ所で堤防が決壊し、住居や食品加工工場、農地で甚大な浸水被害が発生した。

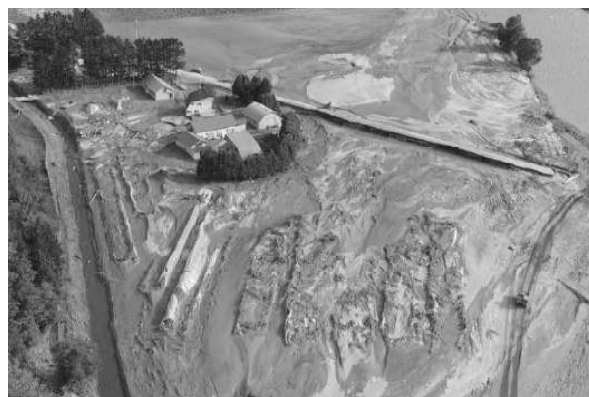
写真-2 農地の流亡・土砂堆積状況

また、南富良野町幾寅地域の農地約110haが土砂堆積及び耕土・心土流出の被害を

受け、農地の機能を失った。

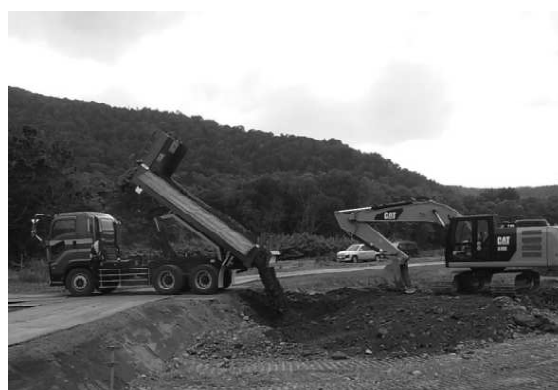
写真-3 河川残土の搬入状況

また、コンサルタントに委託して行った詳細調査結果から、耕土・心土の流出が激しく土が不足することが判明したため、「平成28年度大雨災害に係る農地の災害復旧工事と河川工事との連絡調整会議」にて、他官庁（北海道開発局・道建設管理部）との協議により河川の復旧工事で発生する残土を無償で流出した農地の基盤へ搬入する手続きを整え、表土には近隣の町有地の土を無償で有効活用

することで復旧費用の低減が図られ、復旧限度額以内での対応が可能となった。

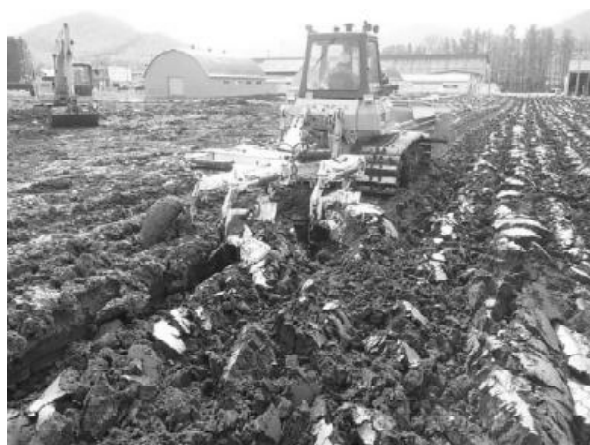
写真-4 混層耕

土砂などの堆積被害（約46ha）のほ場において、堆積厚が15cm以上の場合は堆積土砂の15cm以上分を排土してから混層耕により復旧。なお、堆積厚が15cm未満であれば混層耕のみで復旧。

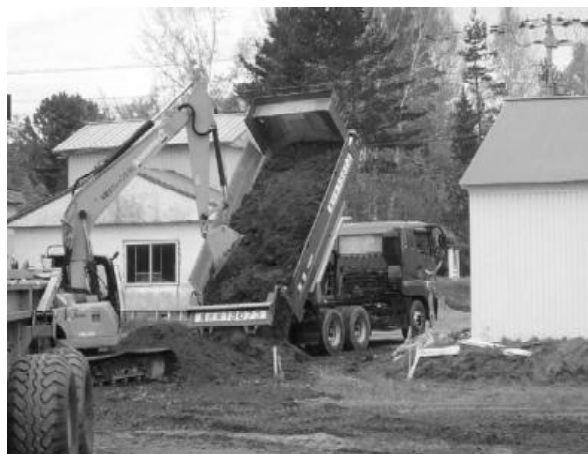
写真-5 客土（大運搬）

耕土流出による農地流亡（約30ha）のほ場では、ほ場内での堆積土や他ほ場での堆積土を基盤部へ優先的に使用し、それでも足りない場合は河川復旧工事で発生した掘削土を基盤部へ搬入。表土には近隣の南富良野町有地の土を搬入して復旧。

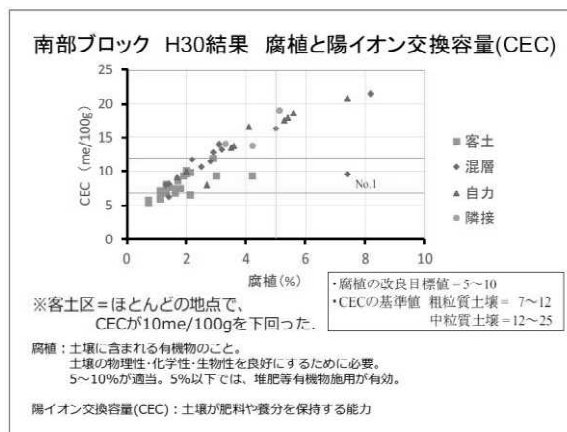
- 客土区では、一部のほ場において堆肥が投入された。しかし、腐食及び陽イオン交換容量（CEC）が少なく、保肥力が乏しい状態にあることが、継続して確認された。
- 農業生産性の早期回復を図るためには、有機物補給による保肥力改善が効果的であるが、即効性が無いため、中期的な取組が必要となる。

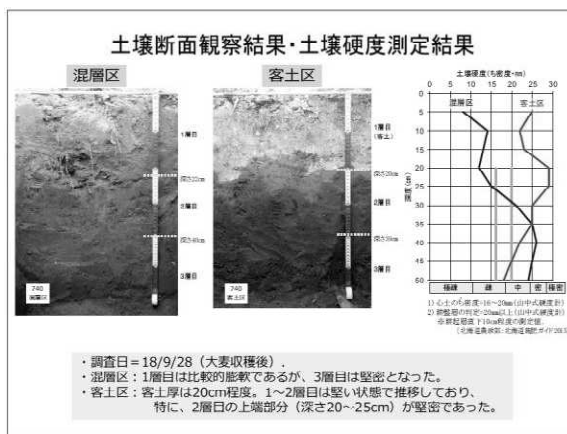
- ・客土区において、客土層直下が堅密であり、排水不良を呈していた。また、一部のほ場では、客土自体の固相率が高く、客土層内の透排水性が不良であった。
- ・今後、有機物投入による土壌物理性（保水性、透排水性）の改善効果を中期的な取組により継続して確認する必要がある。
- ・また、客土区では、暗渠が施工されたほ場があることから、排水性の改善効果を継続して確認する必要がある。

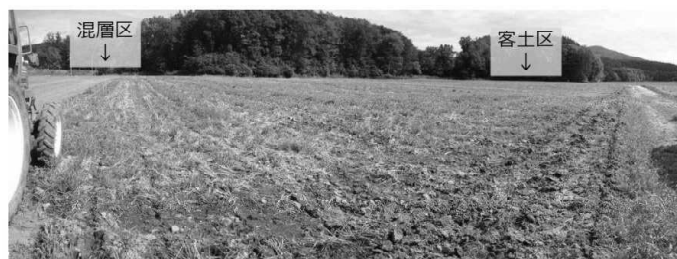
740ほ場

(撮影日: 9月28日 大麦収穫後)

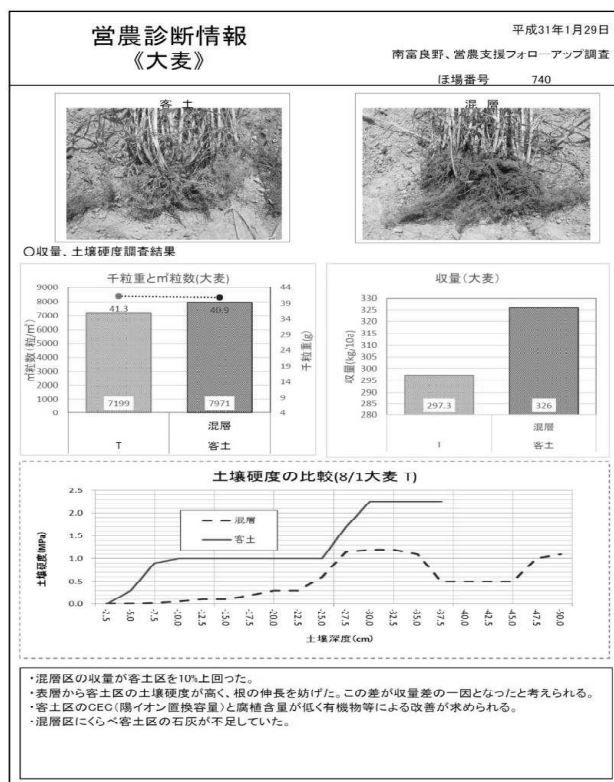
図-4 大豆収量比較の一例 (ほ場番号 740)

各品目において、客土区の土壌硬度が混層区などに比べてやや高い傾向にあり、今後、堆肥や緑肥の投入による土壌物理性改善の余地があると考えられる。

また、土壌分析結果からは、工法によらず交換性塩基が不足しており塩基バランスに偏りがみられたほか、客土区でのCEC（陽イオン置換容量）が混層、自力復旧区に比べて低かった傾向があった。石灰、苦土、カリをバランスよく補充し、さらにCECは保肥力に大きく関わるため、この点についても有機物投入などによる改善が求められる。

全体的に客土区での収量が他の工法に比べて低めであったことも、以上の要因が関わっており、今度も、定点調査継続により、各数値の改善経過を追跡していく必要があると思われる。
