# 平成30年北海道胆振東部地震災害における農地・農業用施設の復旧状況について

北海道農政部農村振興局農村整備課

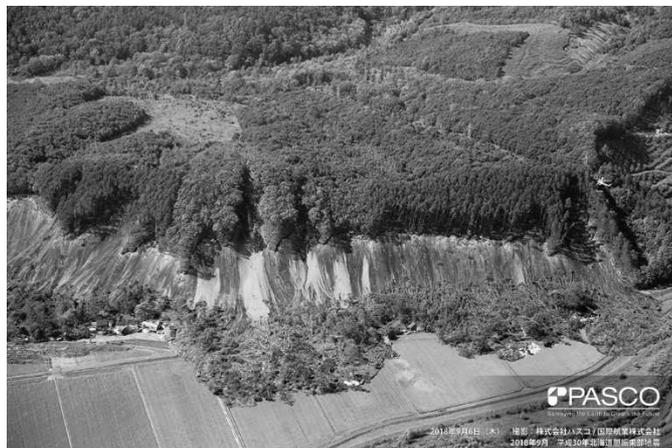
胆振管内厚真町では広範囲に渡り山腹崩壊（写真-1）が発生し、大量の土砂や倒木などが道路や河川、農地、民地などに流入（写真-2）し、多くの住宅被害が生じ、尊い命が失われ、多数の方々が負傷するなど、住民の生活に多大な影響を与えた。

写真-1 山腹崩壊による被害（厚真町吉野）

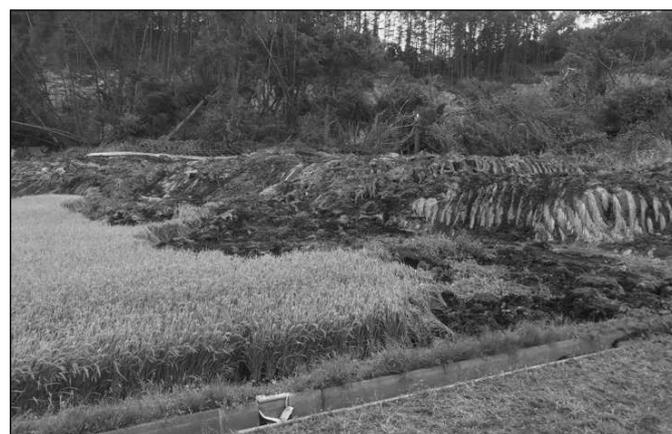
写真-2 農地の被害（厚真町吉野）

厚真町、安平町では、地震による山腹崩壊により農地などに大量の土砂や倒木が堆積し（写真－1、写真－2）、用水路や排水路、農業用道路が損壊する被害（写真－3）などが発生した。農地の土砂堆積厚さは家屋の高さを超える箇所が複数地域で発生するなど、極めて甚大な被害を受けた。

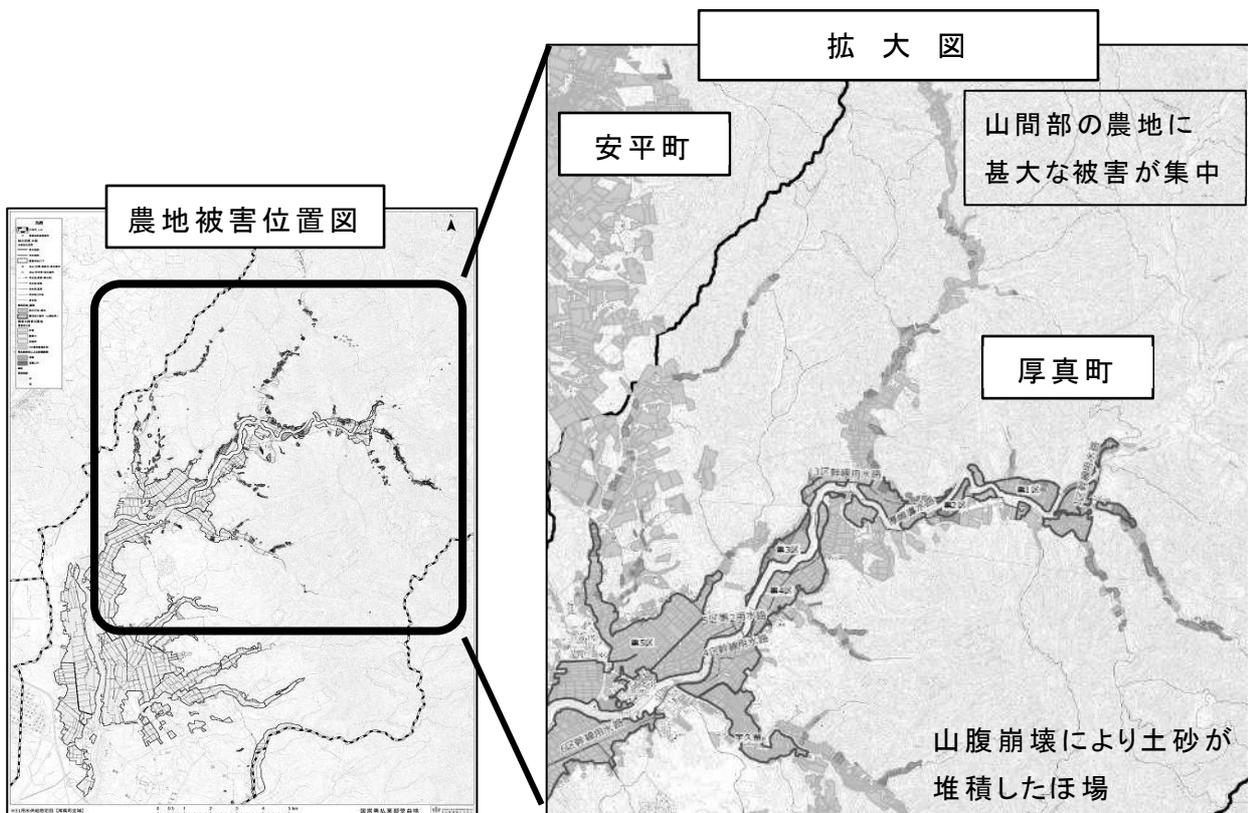
土砂埋没による水稻などの農作物の被害は約 260ha、農地・農業用施設などの被害は301箇所にあんだ。このうち、被災した農地では約 160haを国の災害復旧事業を活用し、申請することになった。（図－3参照）

図－3 農地被害位置図

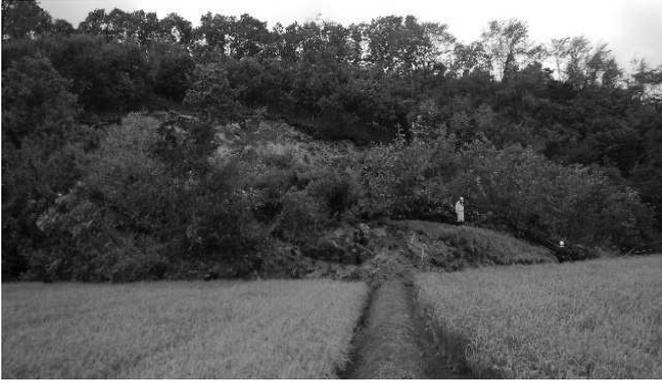
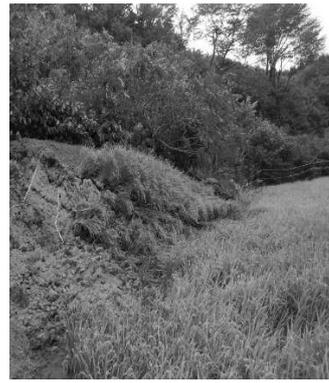
厚真町（農地）

写真-3 被災状況

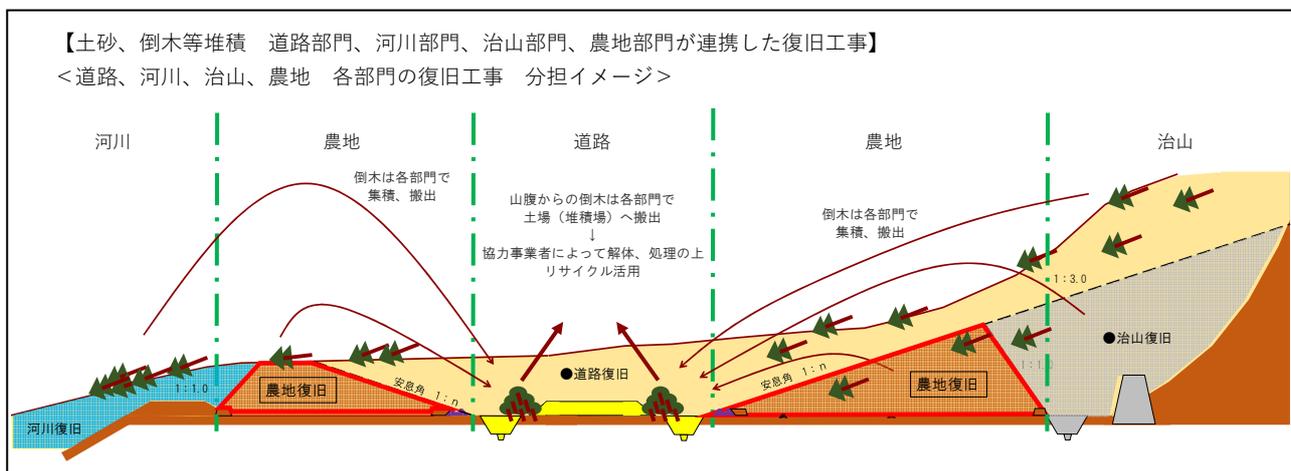
農地・農業用施設の復旧については、市町村が事業主体となる事が基本であるが、今回の災害対応では、山腹崩壊により道路や河川及び林地に堆積した大量の土砂や倒木などの撤去に係る関係部局との調整が、円滑な復旧のためには必要であった。(堆積した土砂や倒木による道路部門、河川部門、治山部門、農地部門が連携した復旧工事の分担イメージについては、図-4のとおり。)

図-4 復旧工事の分担イメージ

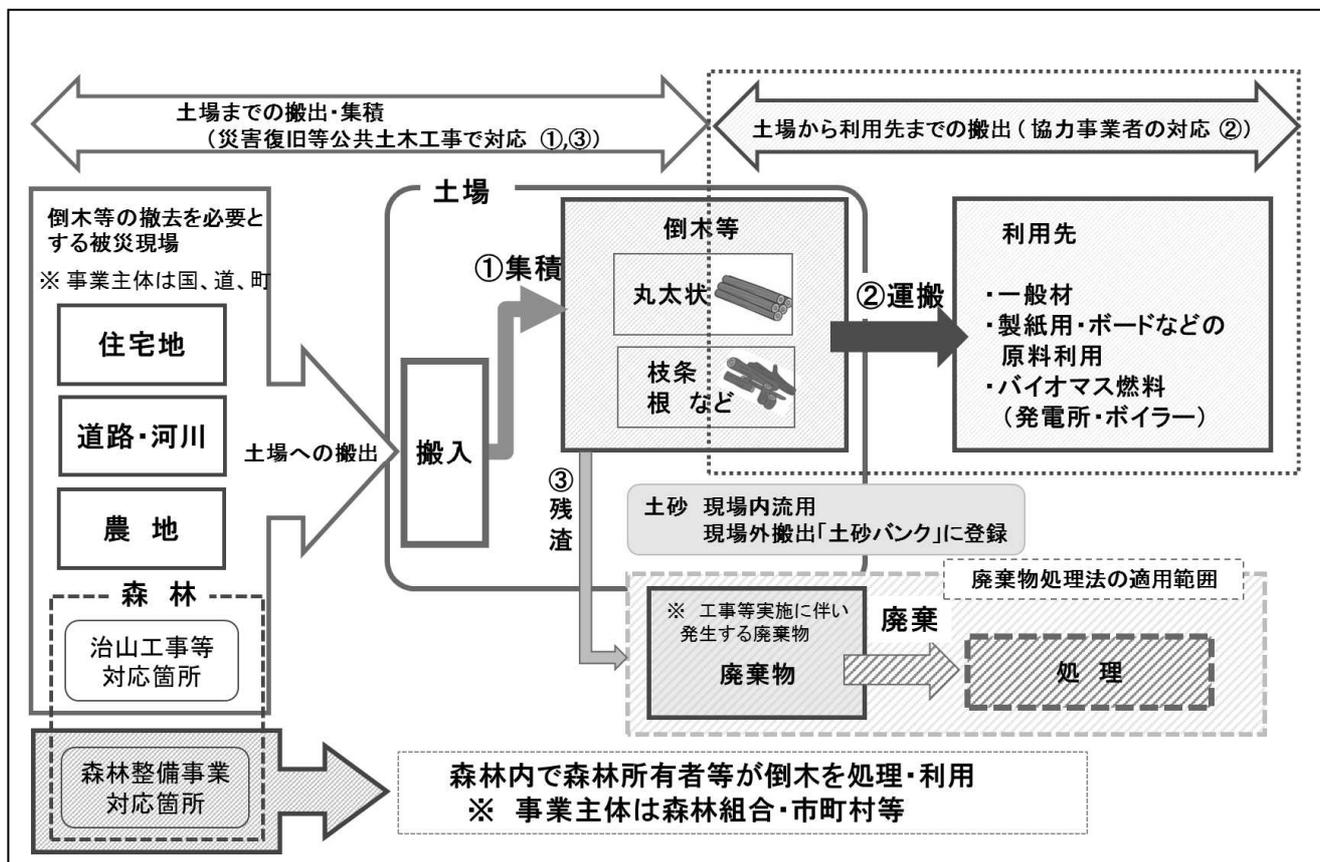
また、大規模な山腹崩壊により発生した大量の倒木処理に当たっては、開発局・道・厚真町と民間協力事業者で、「北海道胆振東部地震により発生した倒木などの有効利用に関する協定」を締結し、民間協力事業者が原料利用やバイオマス燃料などとして有効利用することで、復旧工事にかかる処理費用を低減しつつ復旧を進めている。

図-5 倒木など撤去の流れ

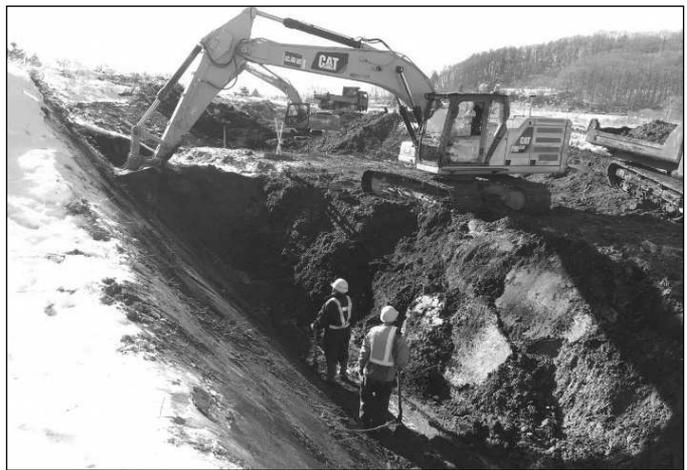
写真－４ 復旧工事の状況（排水路）

大量の土砂や倒木により農地や農業用施設が被害を受けたが、土砂堆積による被害のない農地では営農が可能であり、春からの水稲作付けに間に合うよう用水路や排水路の復旧を先行して進める必要があった。(写真-4及び写真-5)

用水路の復旧については、関係機関が役割分担を行い、春の営農開始までに北海道開発局が受益区域内の暫定用水の確保、道が山腹崩壊により被災した用排水路の機能確保、土地改良区が山腹崩壊被害以外の不陸被害や目地補修などの復旧工事を進め、本年度に必要な地域への用水確保が可能となった。

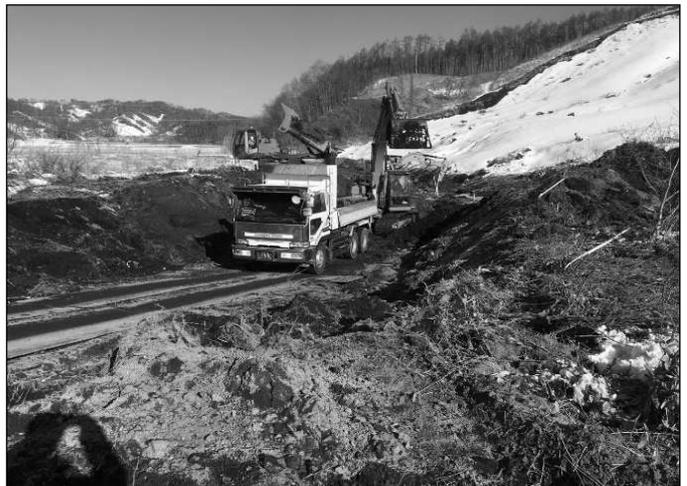
写真－５ 土砂の搬出状況

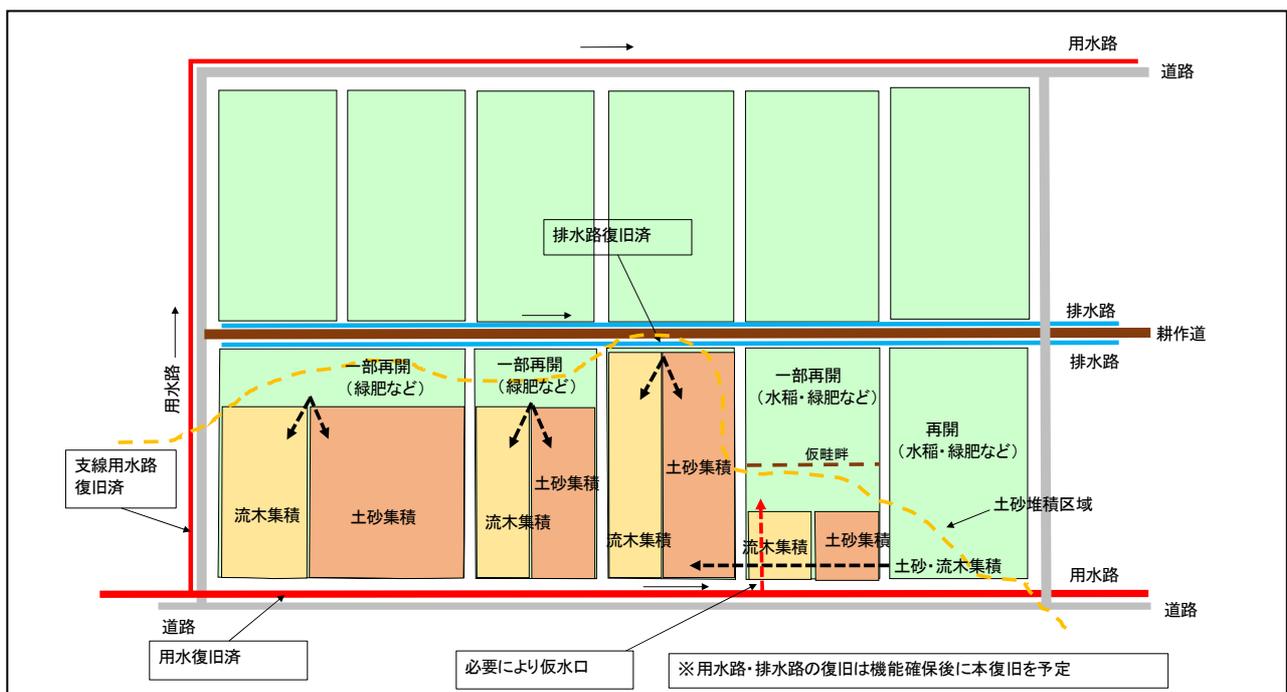
用排水路の復旧工事を先行し、ほ場内に土砂を片寄せ堆積するイメージは、図－６のとおり。

図－６ 土砂流入ほ場で営農再開する場合のイメージ

また、土砂堆積により被災した農地（写真－６）でも可能な限り作付けが可能となるよう、ほ場内に堆積した土砂を片寄せするなど暫定的に復旧工事を実施し、一部で営農を再開することができた。（写真－７及び写真－８）

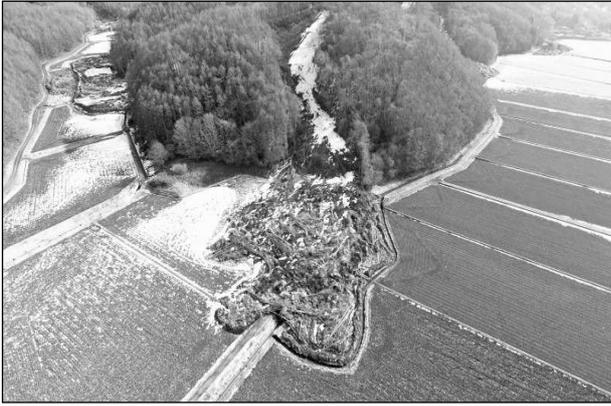
写真一六 被災状況（平成30年12月）

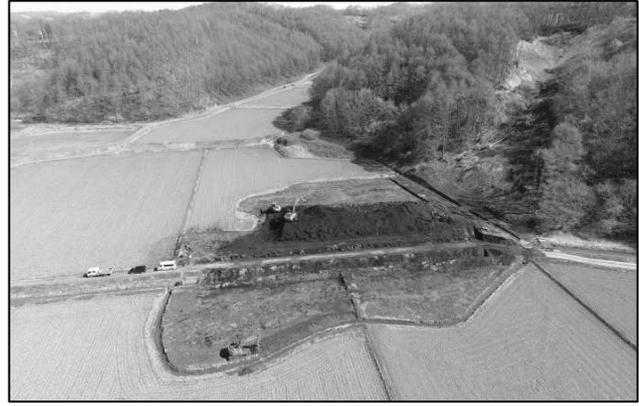
写真一七 ほ場内に片寄せ（平成31年4月）

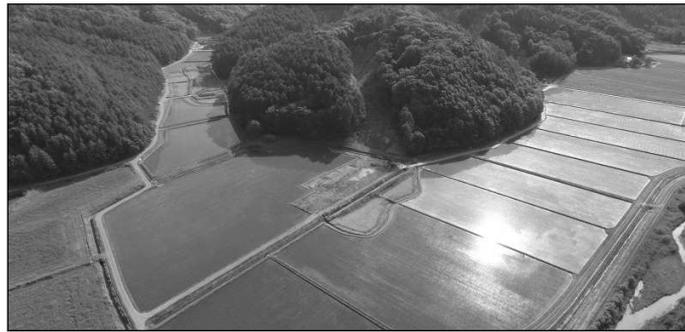
写真一八 一部で営農再開した農地（令和元年5月）
