網走川・藻琴川流域における GIS を活用した 土砂流出箇所予測マップの取組について

北海道オホーツク総合振興局東部耕地出張所 ○野口 順也
益村測量設計 株式会社 関山 泰臣
北海道農政部事業調整課 守山 耕一
北海道十勝総合振興局南部耕地出張所 長瀬 大児

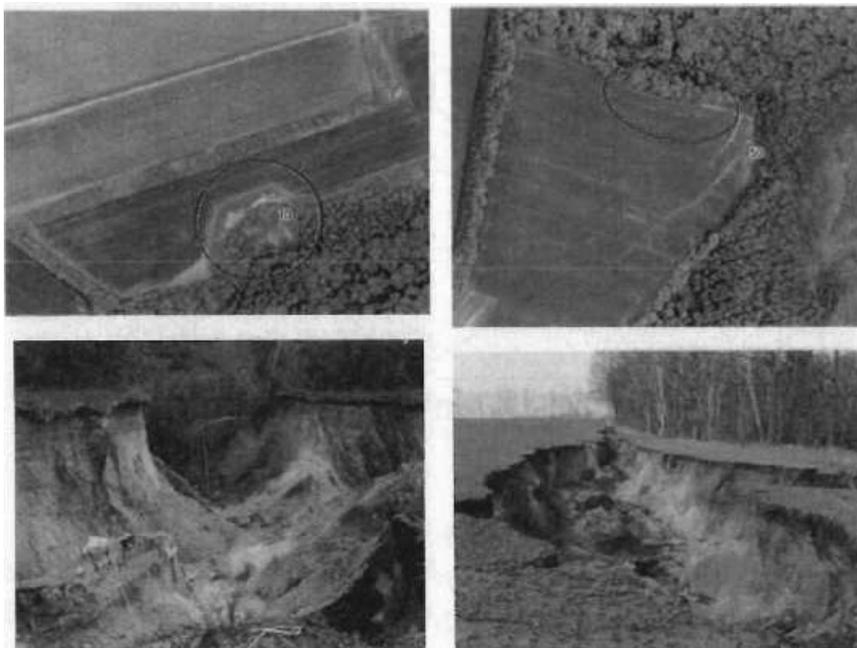
写真 1 農地の侵食状況

(左列：美幌町 H28 台風、右列：美幌町 H30 融雪)

現地踏査の結果、侵食等の状況から 47 ほ場は降雨や融雪による表面水が崩落の要因となり、3 ほ場は盛土内地下水の飽和が崩落の要因となったことが推定された。

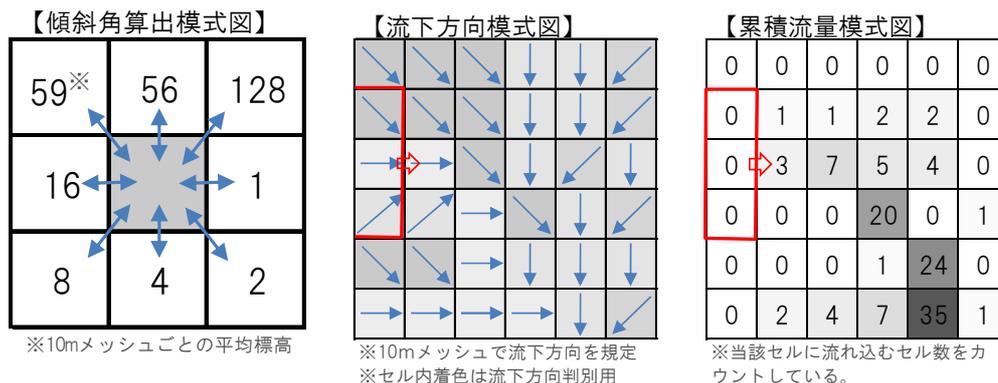
図2 傾斜角、集水面積算出模式図

- ・ 傾斜方向及び傾斜角の設定方法について
 単位区域毎に近接する 8 つの区域との標高差を求め、最大の高度変化から傾斜角（°）及び傾斜方向を設定している。
- ・ 累積流量の設定方法について
 単位区域毎に流れ込む単位区域数を設定している。
 - ・ 10m メッシュの区域ごとに傾斜方向（8 方向）を設定
 - ・ 区域毎に上流側の区域数をカウントした値を設定

斜面長係数Lと傾斜係数Sは、畑面の斜面長と勾配が土壌侵食に関わる度合いを示す地形要素の侵食性指数であり、DEMデータを活用してGISで算出するに当たり「Digital Terrain Analysis³⁾」に示される以下の式を用いて総合的に取り扱っている。

- ・ As (specific catchment area) :
後述の流入セル数をメッシュ幅の10mで除し、斜面長として扱っている。
- ・ θ : 傾斜角度計算で求められた勾配(度)。

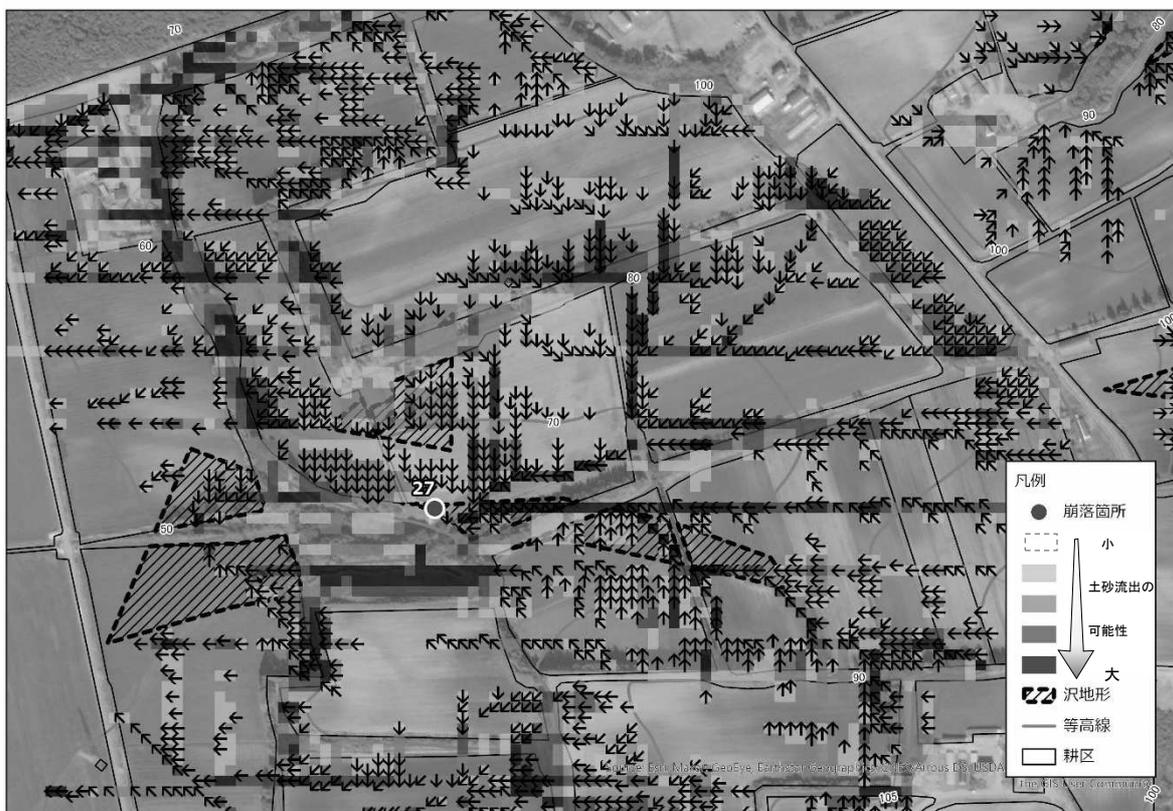
図3 土砂流出箇所予測マップ例（現地踏査 No. 27）

そのため、平面的な土壌流亡量の差を生じさせている地形係数 LS の大小及び算出時に設定した傾斜方向（流下方向）をマップに図示することとした。

マップを構成するデータの種類の種類は表5、マップの表示例は図3のとおり。

- ① 本地域の土砂流出対策には、侵食等の起因となる表面水への対応と、大崩落を誘発する危険性が高い盛土内地下水への対応の2点が重要。
- ② マップでは、「航空写真」「耕区」「地形図」に、「表面水の流水方向」や「旧沢地形（大盛土箇所）」を重ねることで、初心者でもほ場のどこから土砂が流出しやすいかが判読可能。
