# 草地整備事業における UAV 活用事例

益村測量設計株式会社

十勝総合振興局 産業振興部 南部耕地出張所

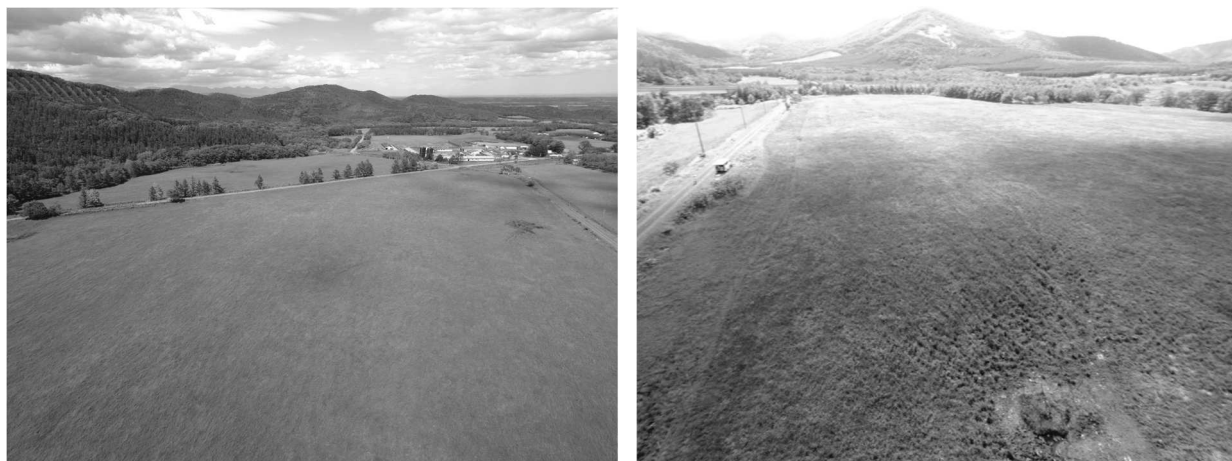
写真 1 調査区域を上空から撮影

今回 **写真 1** に示す公共牧場施設の地形測量を行う事を目的に UAV（無人航空機）により撮影した写真から、SfM解析（Structure from Motion；多視点ステレオ写真測量）により作成した DEM データ（Digital Elevation Model；数値標高モデル）の位置情報をネットワーク RTK-GNSS による実測値及び UAV レーザ観測との比較により観測手法の違いによる位置誤差を検証した。更に、UAV 写真測量及び UAV レーザ測量の作業効率、作業の迅速性、牧草地に対する地形データ取得の有効性を含めメリット・デメリットを明らかにし、今後の活用方法を取りまとめている。

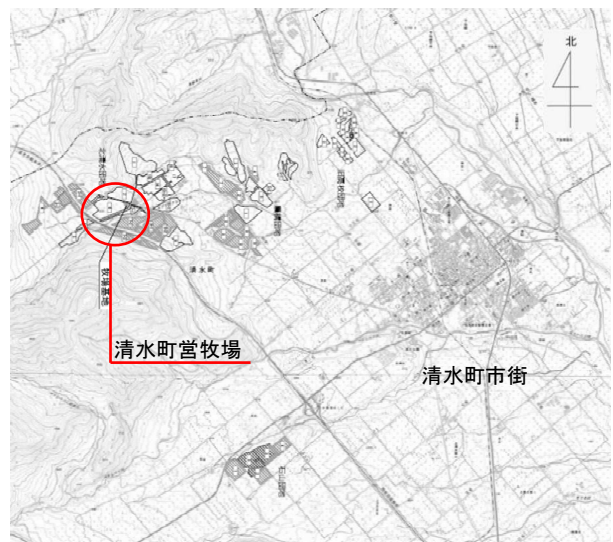
図2 調査箇所図

調査対象の清水町営牧場は、図2に示す十勝管内清水町市街より北西5kmに位置する北清水団地である。業務目的は、草地整備事業により北清水円山地区内の家畜保護施設、家畜ふん尿処理施設及び飼料貯蔵施設の増設に伴い、その建設用地の基盤造成工事に先立ち、施工に資する測量調査と実施設計を行い、その成果の取りまとめであった。

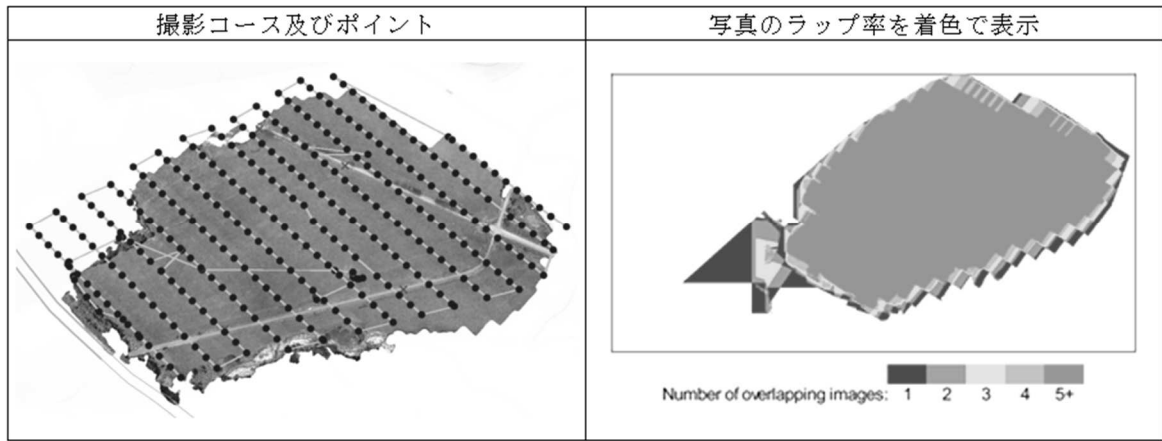
図5 フライト計画による軌跡及びラップ率の確認

調査区域は航空法による飛行禁止地区外であるため、航空法による事前申請手続きは必要とらなかった。UAV による撮影は、公共測量マニュアル案ではオーバーラップ 80%サイドラップ 60%であるが、今回は調査区域全体が急勾配であるためオーバーラップ 80%、サイドラップ 70%、撮影対地高度を 70m と設定した。（図 5 参照）

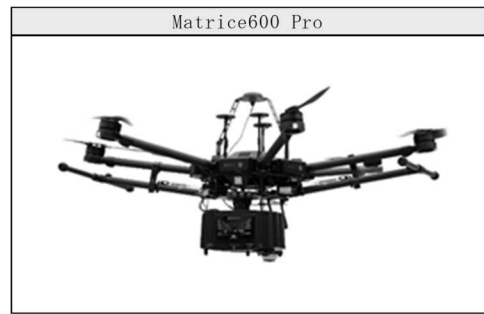
図 9 Mtrice600Pro TDOT 搭載

UAV レーザ測量に使用した機器は、UAV に Matrice600 Pro (DJI 社)、レーザは T-DOT PLUS (アマミューズワンセルフ社) である。

Matrice600 Pro は無積載時の飛行時間は約 30 分でペイロード<sup>※3</sup>6Kg である。1.8Kg の TDOT を搭載した場合の飛行可能時間は約 20 分であり一度のフライト時間は離着陸時の安全を考慮し約 17 分程度に抑える必要がある。

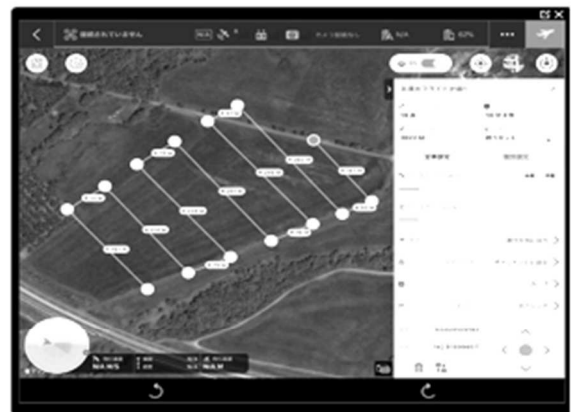
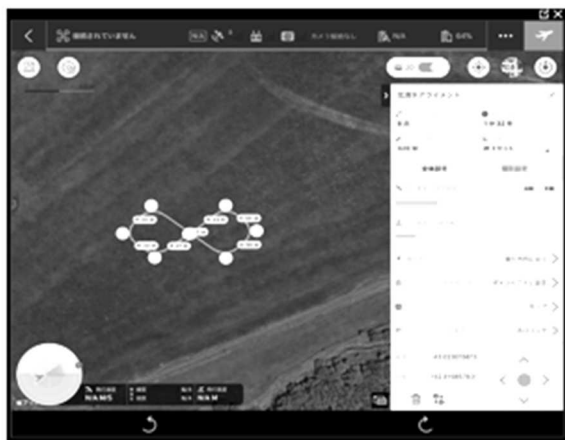
図 10 (a)(b)(c)フライト計画図

調査面積約 10ha である調査区域の飛行高度は約 70m、飛行速度は 3m/秒、ほ場の縦観測を 12 分 (図 10(a)) に示す、また横観測を 15 分 (図 10(b)) に示す、観測開始時と終了時に (図 10(c)) に示すアライメント飛行 2 分観測を実施し、途中一度バッテリー交換を行い全観測終了している。

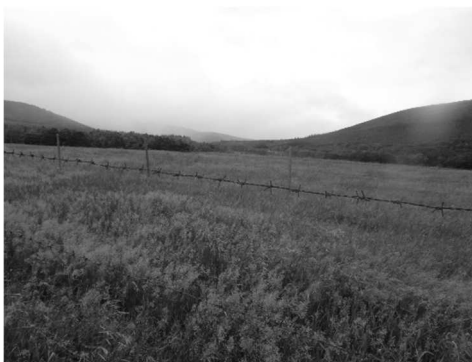
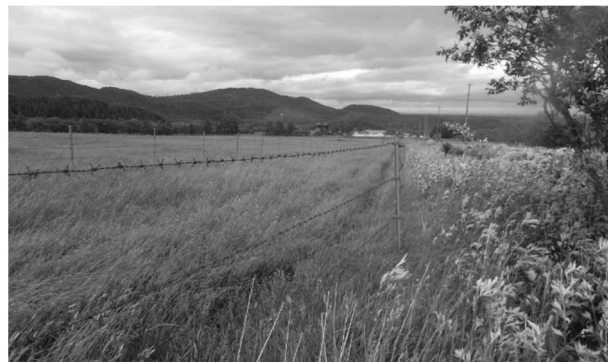
写真 2 牧草の状況

以上により UAV レーザ測量の精度良否を確認した上で、地上測量と UAV レーザ測量の比較した結果を表 3 に示す。標高差 0.15m 以上が集中している箇所は、ほ場周囲の道路側溝である。道路法下は明確な側溝は確認出来ないが、窪みがあり笹地が多いためレーザ光が地盤まで到達できなかったと考えられる。しかし、図 12 に示すようにその他の牧草が生い茂る放牧地内はほとんどが 0.10m 以内である。また写真 2 からわかるように観測が 7 月であり放牧地内は約 0.60m の牧草が生えている箇所もあった事を勘案すると、この程度の植生であれば十分に草地面の標高を観測することが可能であると考えられる。
