## 永年草地における低コスト排水対策基礎調査について（中間報告）

北海道農政部農村振興局農地整備課	○三上	智之
北海道立総合研究機構 酪農試験場	松本	武彦
	同上	板垣 英祐
北海道立総合研究機構 中央農業試験場	塚本	康貴
	同上	八木 哲生

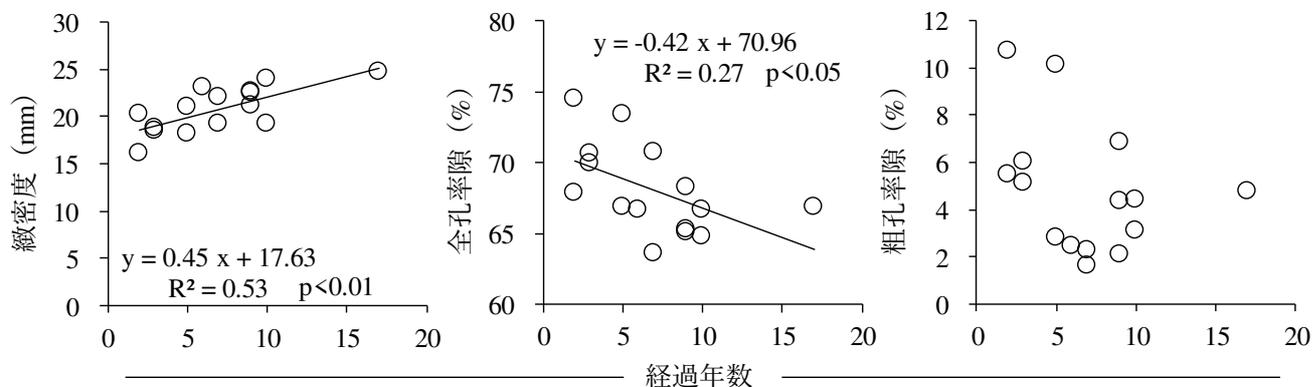
図 1 草地整備後の経過年数が作土の緻密度、全孔隙率および粗孔隙率におよぼす影響

断面調査における緻密度は、心土では経過年数との関係は判然としなかったが、作土では各生産者内で経過年数が長い方が高くなる傾向にあり（表1）、全圃場を対象に解析すると両者に正の相関関係が認められた（図1）。

また、全孔隙率は、経過年数と作土のとの間に負の相関関係が認められた（図1）。

透水係数は、心土より作土の方が低い圃場が多かった。また、整備後経過年数と土壌物理性の関係についてみると、経過年数が長いほど、作土の緻密度は大きく、全孔隙率は小さくなる傾向にあった。

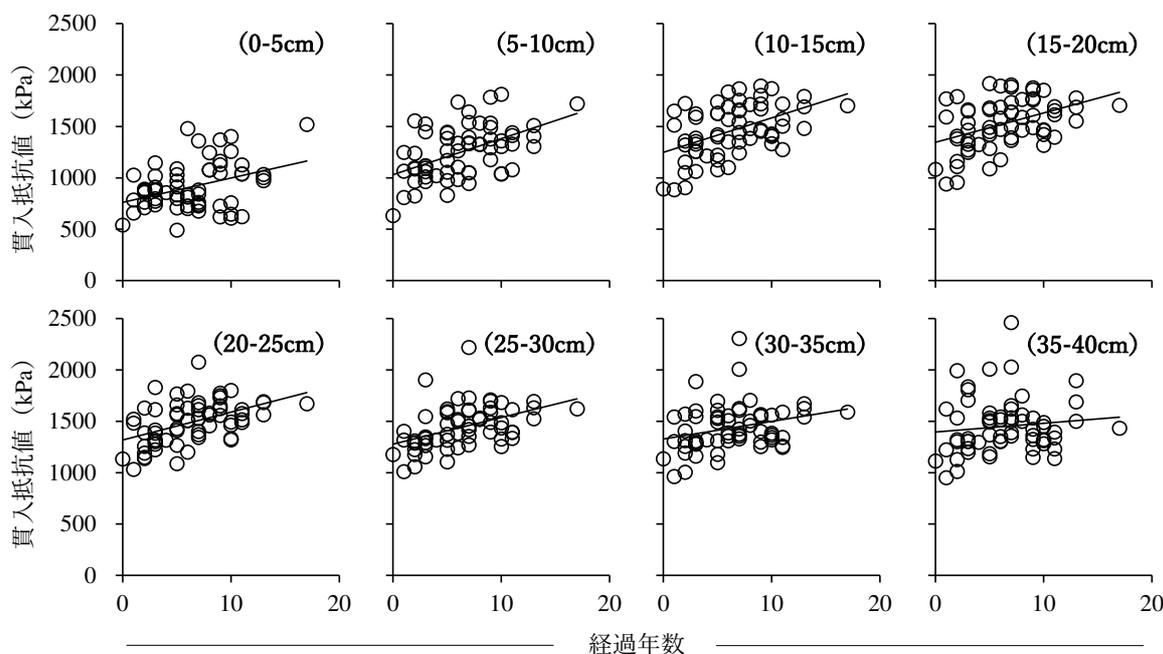
図 2 物理性実態調査圃場における更新後経過年数と土壌貫入抵抗値の関係（2018～2019 年調査）N = 62。貫入抵抗値の値は、深さ 5cm ごとの平均値。

土壌硬度調査について、経過年数と土壌硬度の相関関係を深さ別に調べた（図 2）。深さ 10cm までは経過年数に関わらず、大部分の圃場の土壌硬度は 1500 kPa 未満であった。深さと相関係数の関係は、調査対象の団体によって異なった。全体としては、35cm より浅い層における土壌硬度は経過年数の影響が認められた。

土壌硬度調査は、深さ35cmまでは、整備後経過年数が長くなると土壌硬度が増大する傾向にあった。

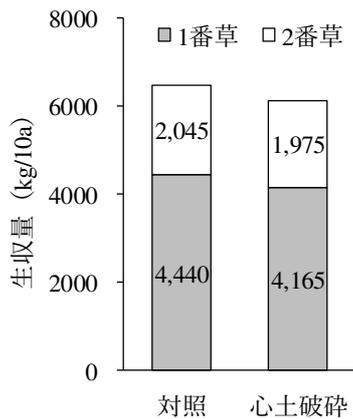
図 3 心土破碎施工圃場における牧草の生収量（酪農試験場内、機械収穫）

生収量（機械収穫）（施工翌年）は、心土破碎施工区より非施工区の方がわずかに多かったが、ほぼ同等であった（図 3）。手刈りによる生収量についても同様の傾向であった。

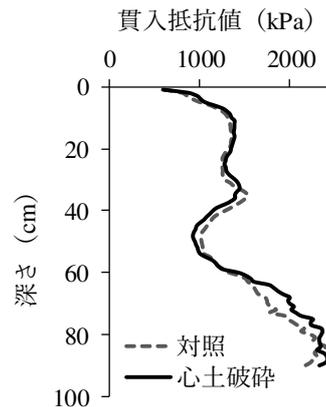
図 4 心土破碎施工圃場における土壌硬度（貫入式土壌硬度計）（酪農試験場内、10月）

土壌硬度について、処理間の違いはなかった（図 4）。

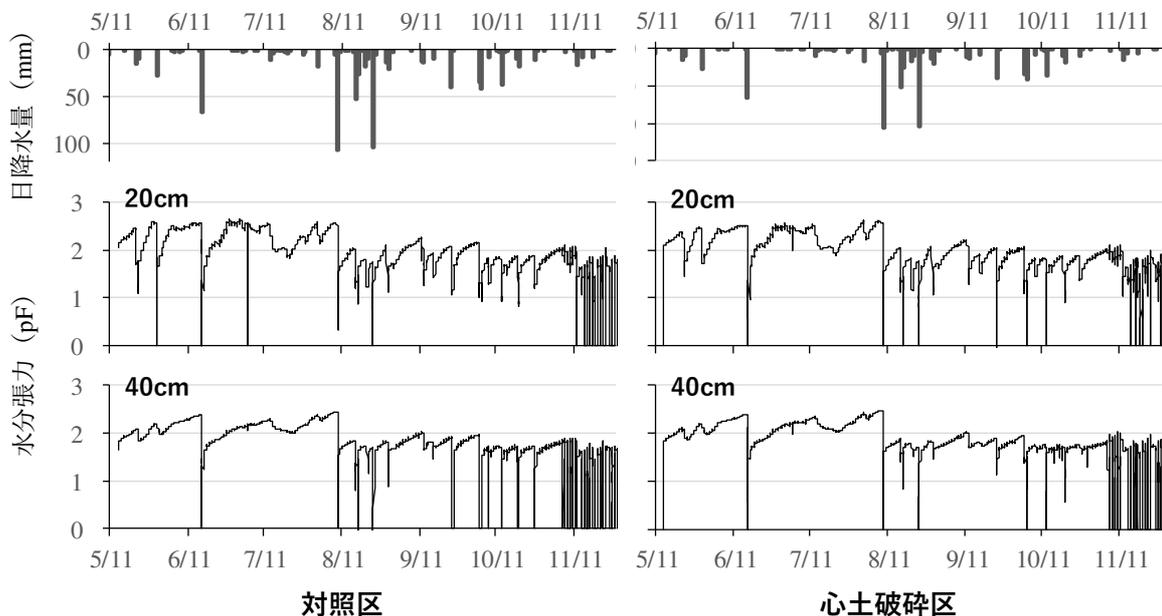
図 5 心土破碎施工圃場における土壌水分張力の推移（酪農試験場内）

土壌水分張力は、処理間で大きな違いはなく、いずれの処理区でも pF 値は長期間低く推移することはなかった（図 5）。降雨直後の水分張力が pF0 に達する頻度は、深さ 40cm では対照区で心土破碎区より多かった。

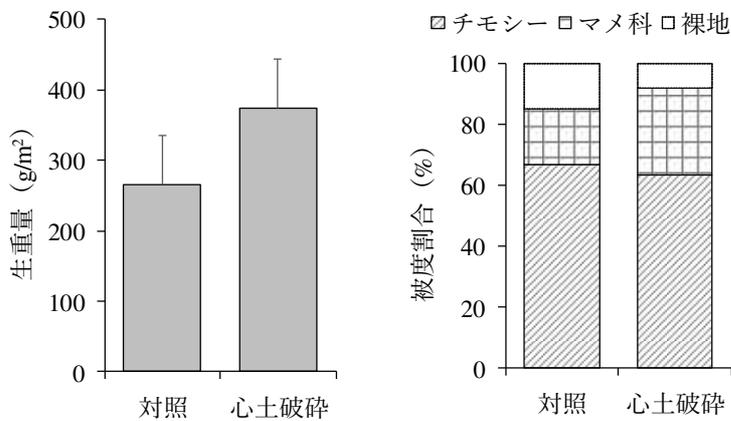
図 6 心土破碎施工圃場における牧草の生重と被度割合

地上部生重量（チモシーとマメ科牧草の合計量）は、心土破碎区で対照区より多かった（図 6 左）。

また、牧草の被度割合は、同時期に両区で大きな差は認められなかったが、心土破碎区では対照区より、裸地割合がわずかに低かった（図 6 右）。

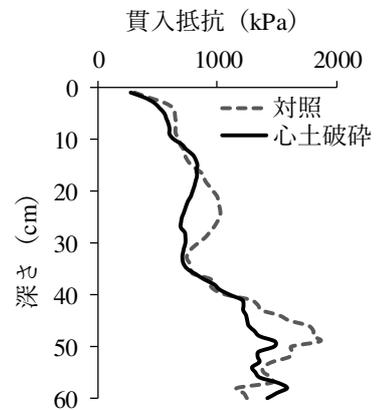
図 7 心土破碎施工圃場における貫入抵抗値

貫入抵抗値（10/15 測定）は、深さ 20~30cm および 40~50cm において、心土破碎区で対照区より小さい傾向にあった（図 7）。

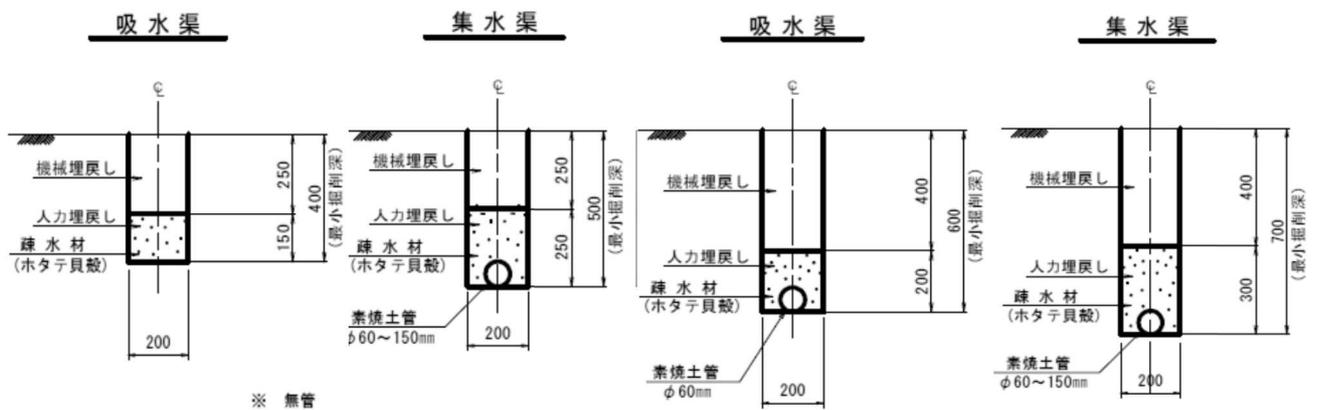
1) 掘削断面（スリム型バケット）（湧別試験区）

浅層暗渠および通常暗渠の掘削断面を以下に示す。

【浅層暗渠の断面】

【通常暗渠の断面】

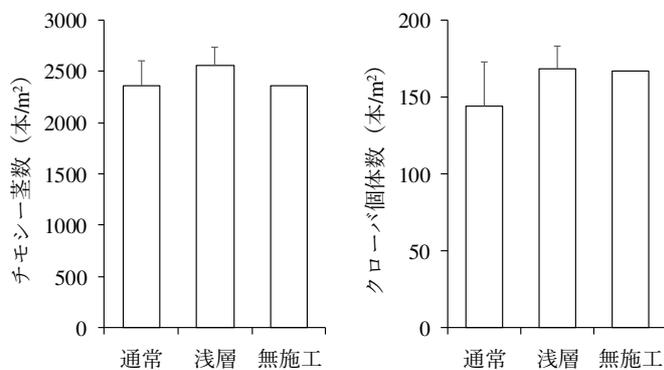
図 8 暗渠施工圃場における牧草の茎数または個体数（酪農試験場内）

通常区および浅層区は 3 反復、対照区は 1 反復。エラーバーは標準偏差。

チモシーの茎数およびクローバの個体数は、処理間でほぼ同等であり（図 8）、牧草出芽状態が均一な圃場が造成されたことを確認した。

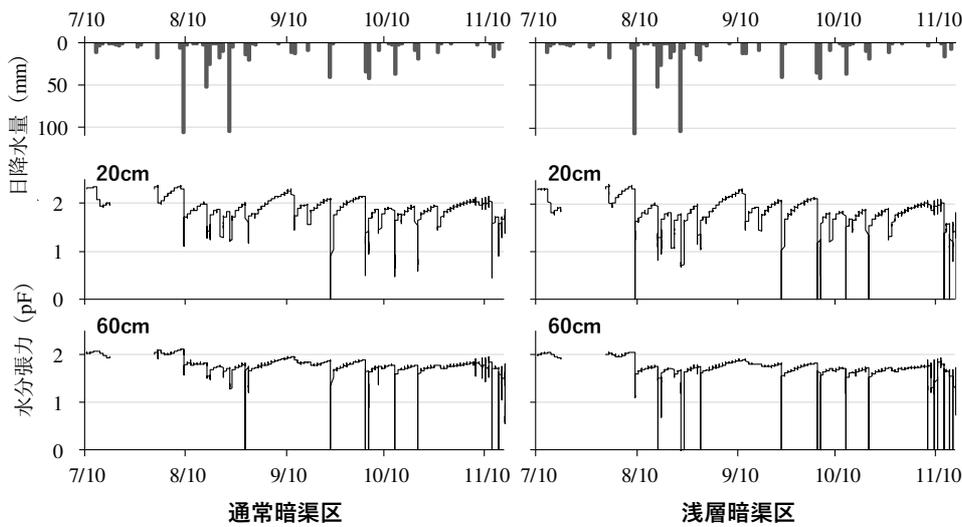
図 9 暗渠施工圃場における土壌水分張力の推移（酪農試場内）

土壌水分張力は、処理間で大きな違いはなくいずれの処理区でも pF 値は長期間低く推移することはなかった（図 9）。

土壌水分張力の低下度合や pF0 に達する頻度は、降雨直後、深さ 20cm において浅層暗渠区で通常暗渠区よりわずかに高い傾向にあった（図 9）。なお、無施工区の土壌水分張力は、浅層暗渠区の推移に近かった（データ略）。

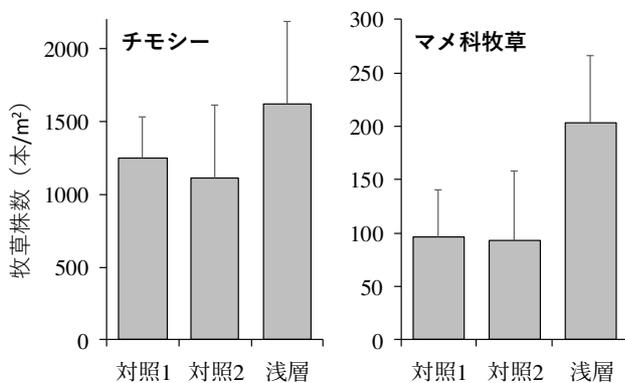
図 10 浅層暗渠施工圃場における牧草の株数と被度割合

10/15の調査において、チモシーおよびマメ科牧草の株数は、浅層暗渠施工区で対照区より多かった（図10）。

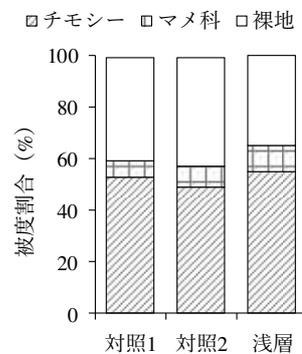
図 11 浅層暗渠施工圃場における牧草の被度割合

また、同時期における被度割合について、浅層暗渠区では対照区と比較して、裸地の割合がわずかに低い傾向にあった（図11）。

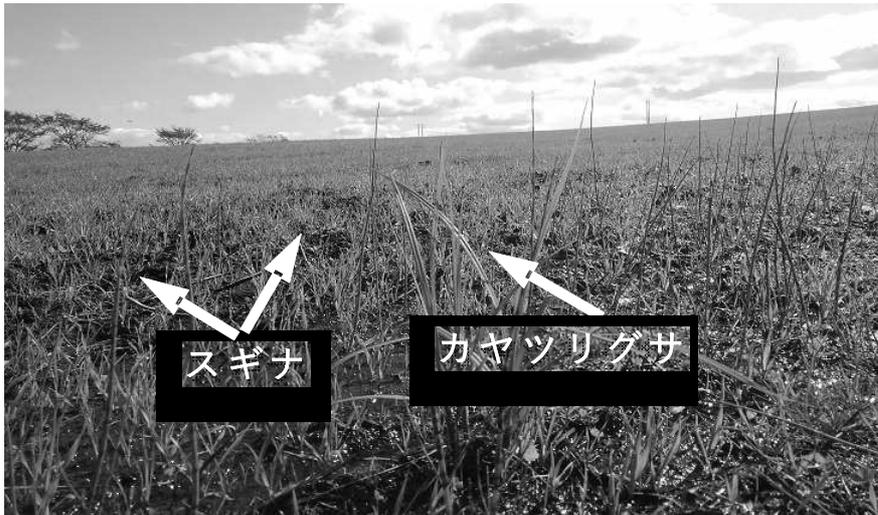
写真1 暗渠施工圃場の対照区で確認した湿性植物

対照区では、スギナやカヤツリグサなど湿性を好む植物を確認したが（写真1）、浅層暗渠区ではこれらの植物は確認できなかった。

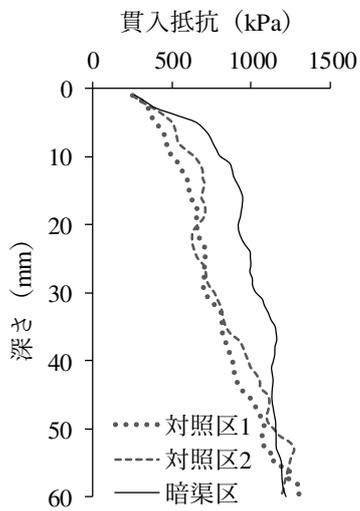
写真2 暗渠排水の様子

貫入抵抗値は、浅層暗渠区で対照区より大きかった（図12）。施工された暗渠により排水が促進され（写真2）、地耐力が高まったと推察された。

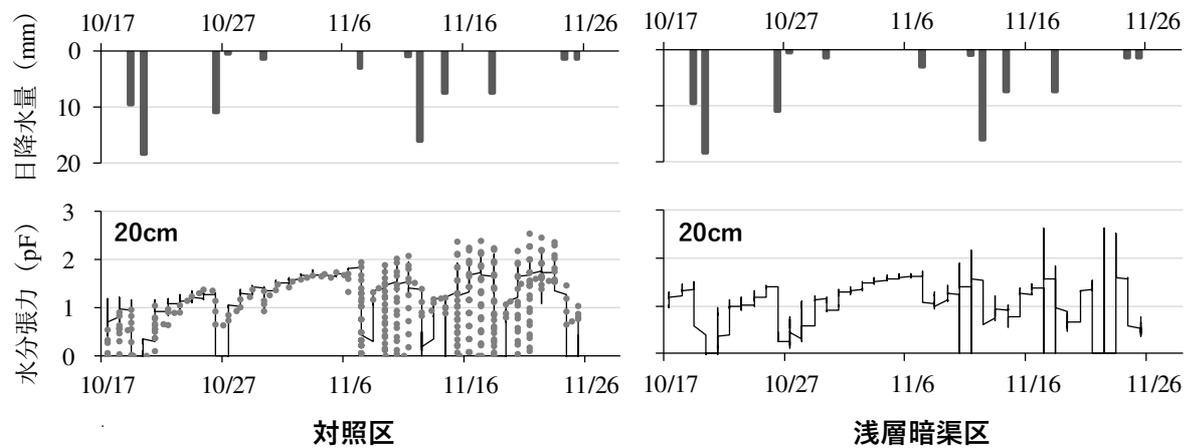
図13 暗渠施工圃場における水分張力の推移  
対照区において、実線は対照区1、破線は対照区2。

水分張力は、処理間差が判然としなかった（図13）。

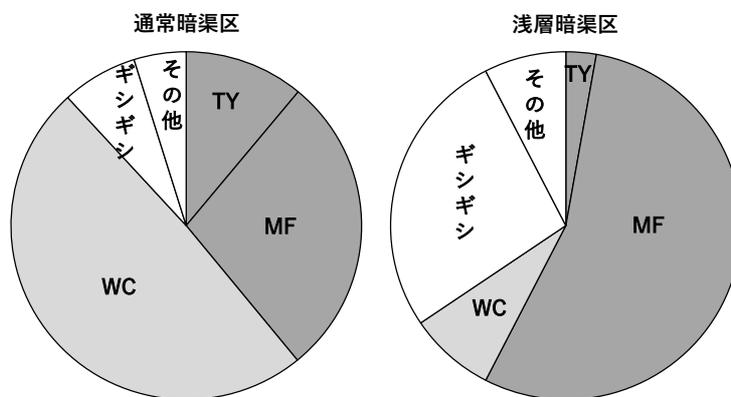
図14 暗渠施工圃場における越冬前の被度調査の結果 (湧別)  
TY, チモシー; MF, メドウフェスク; WC, シロクローバ。

播種牧草であるチモシー (TY)、メドウフェスク (MF) およびシロクローバ (WC) の越冬前被度 (合計) は、R1年度施工圃場において通常暗渠区で88%、浅層暗渠区で66%であった (図14)。いずれの試験区においても、TYの被度は低かった。なお、シバムギおよびリードカナリーグラスはわずかに確認できる程度 (5%未満) であった。
