# 既設暗渠の機能診断とモミガラ補助暗渠の施工試験

北海道空知総合振興局南部耕地出張所

(一財) 北海道農業近代化技術研究センター

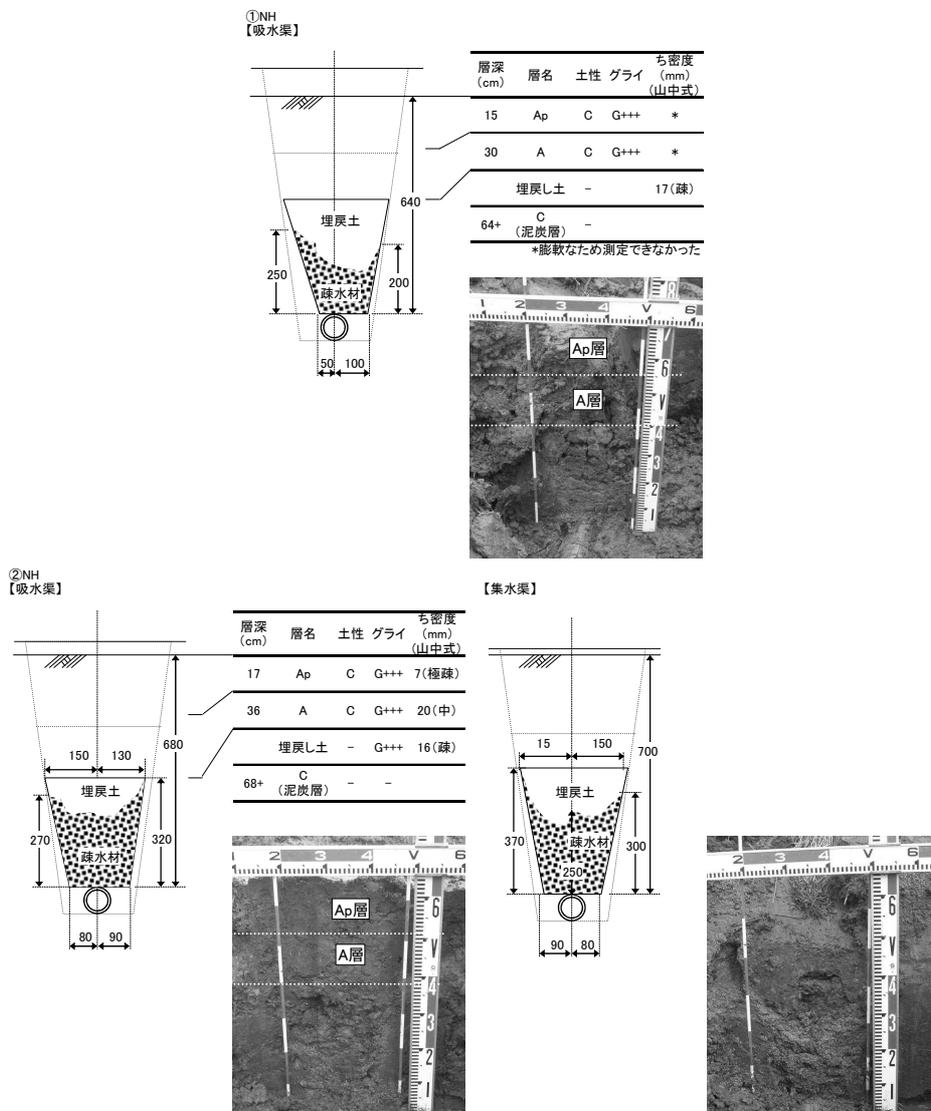
図-1-1 暗渠断面掘削調査結果① (平成23年度)

疎水材の断面積は、標準断面に対し 5～64%に減少しており、疎水材に利用されたモミガラが腐朽している状況が確認された（表-2、図-1-1～2）。

特に、転作年数が長く、復田直後であった④AS 圃場は、疎水材はほぼ消失しており、埋設深（管頂）は 55cm と浅かった。

掘削断面周辺部の土層構成は、A 層以深は泥炭層であった。埋戻し土の状況は、疎水材の断面減少に伴い、上部の埋戻し土が沈降している状況が確認された。また、⑤AS 圃場では、プラウ耕により心土が作土層に混入しており、埋戻し土がほぼ消失していた。

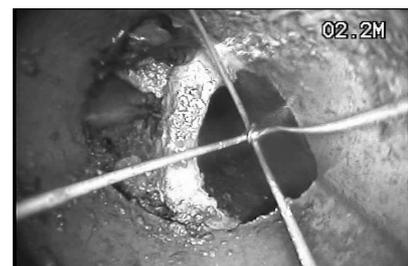
写真-1 暗渠管のずれ  
(④AS 圃場吸水渠)

④AS 圃場の吸水渠のずれは、上流側の管底が沈下し、上流からの流水は管底部に流れ込んでいるものと思われ、通水機能の低下が想定される (写真-1)。

診断に基づく対策としては、暗渠管内の堆泥対策は集中管理孔の接続、疎水材の腐朽進行対策と耕盤層対策としてモミガラ補助暗渠施工による機能回復が必要であると判断した。

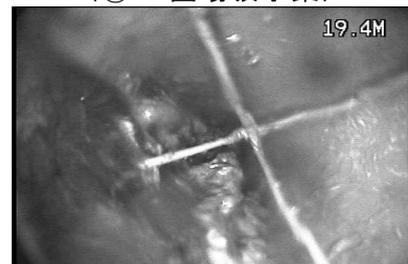
写真-2 堆泥状況  
(③AS 圃場吸水渠)

また、各圃場とも一部分では、堆泥 (軽度)・停滞水が確認されており (写真-2)、管のずれや部分的な逆勾配 (不陸) がその要因と考えられるが、施工直後の状況がわからないため経年的な変化の程度までは判定できなかった。

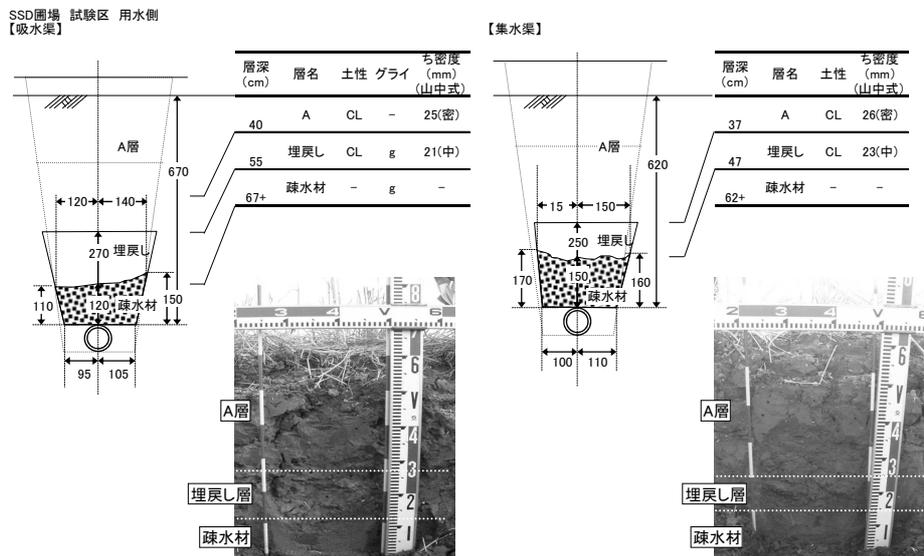
図-2-1 暗渠断面掘削調査結果①（平成 24 年度）

疎水材の断面積は、標準断面に対し 0~57%に減少しており、疎水材に利用されたモミガラが腐朽している状況が確認された（表-4、図-2-1~2）。

掘削断面周辺部の土層構成は、暗渠埋設深以浅に泥炭層の出現はなかった。埋戻し土の状況は、疎水材の断面減少に伴い、沈降している状況が確認された。

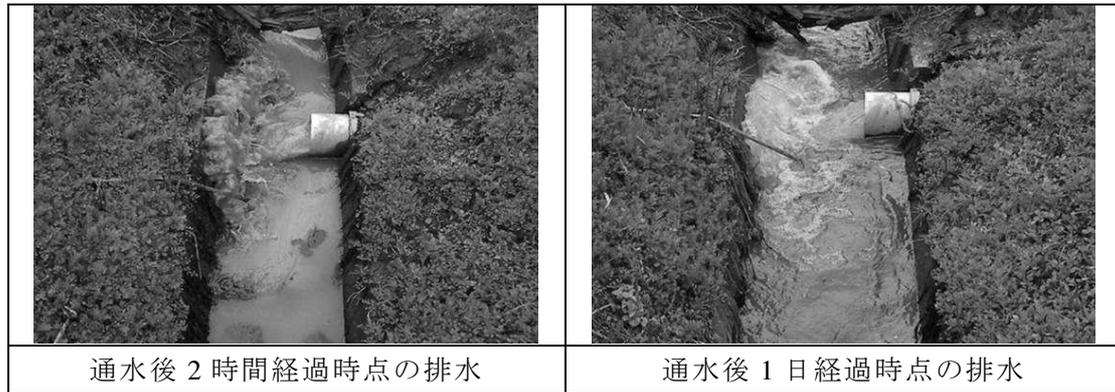
写真-3 ①NH 圃場排泥状況

平成 23 年の代かき入水時（5 月 13～15 日）に、集中管理孔から暗渠管内に通水し、水平水閘からの土砂排除状況を観察した。

通水後、2 時間後に水閘を開放すると、泥水が排除された。さらに、通水 1 日経過後、2 日経過後に水閘を開放し、排水の濁り状況を確認すると、濁りはほとんどみられなかった（写真-3）。

このように、集中管理孔からの通水による洗浄効果は確認された。

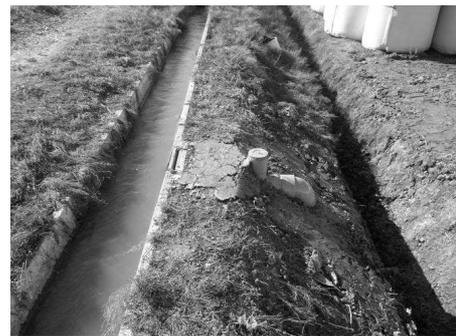
写真-4 集水渠と用水路の接続

そのため、用水通水による堆泥洗浄効果を簡易的に確認するために、分水トラフ・接続管を設置し、集水渠上流端に接続して、用水を通水した（写真-4）。

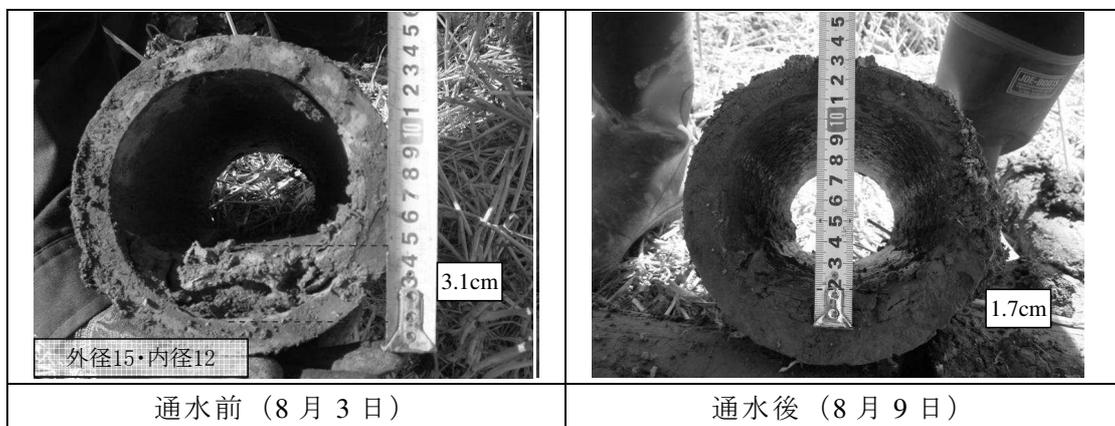
写真-5 集水渠の堆泥状況の変化 (SSD 圃場試験区中央地点)

通水前の堆泥割合は 6～57% で、通水断面が半分以上減少している地点が確認された（表-7・写真-5）。一方、通水後の堆泥割合は 6～33% で、通水後に減少した地点がみられ、洗浄効果が確認された。

洗浄後の内視カメラによる集水渠管内の観察でも、堆泥・管のずれは確認されたが、通水阻害となるような状況はみられなかった。

このように、通水による既設暗渠の堆泥洗浄効果が期待できることから、平成 25 年 8 月に集中管理孔・連絡渠を吸水渠上流端と接続し、用水路を接続した。

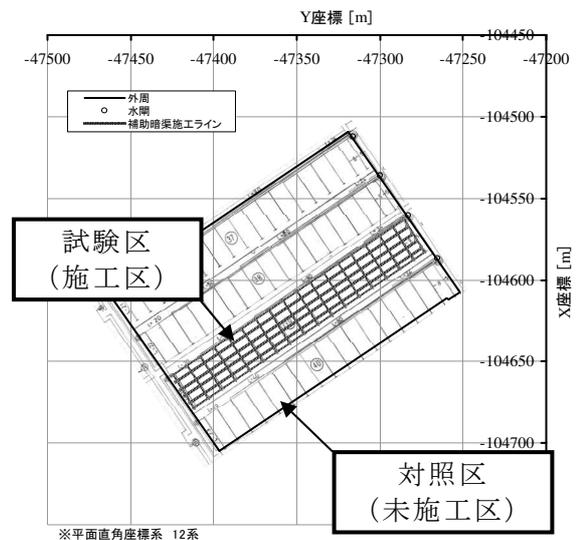
図-3 SSD 圃場補助暗渠配線図

SSD 圃場では、既設暗渠の機能診断により疎水材の断面減少が確認されたため、吸水渠・集水渠直上と吸水渠に直交するライン (5m 間隔) に、補助暗渠を施工した (施工日:平成 24 年 8 月 7 日、図-3)。

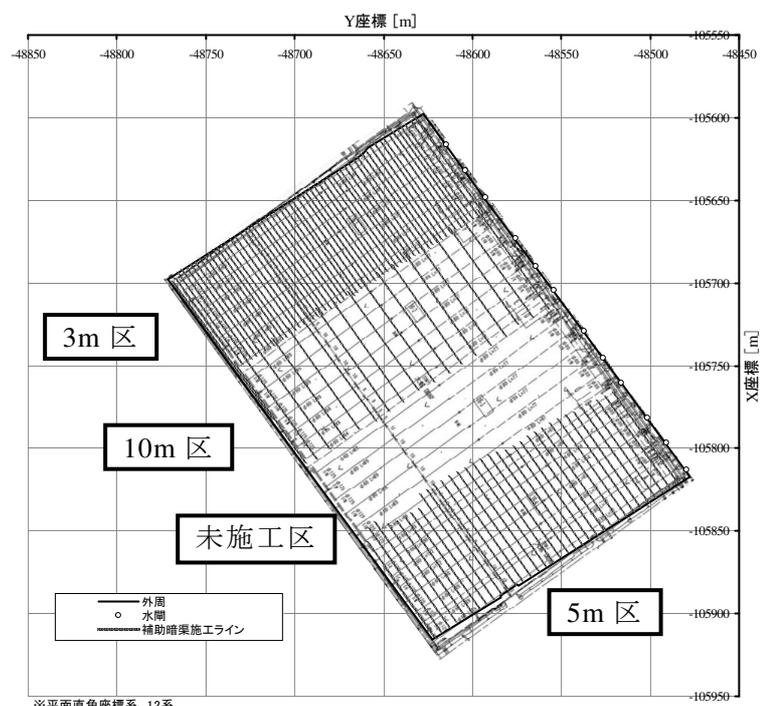
図-4 ODT 圃場補助暗渠配線図

ODT 圃場では、モミガラ補助暗渠の適正間隔を検討するため、3m・5m・10m 間隔で吸水渠に直交するラインで施工した (施工日:平成 24 年 5 月 11~12 日、図-4)。

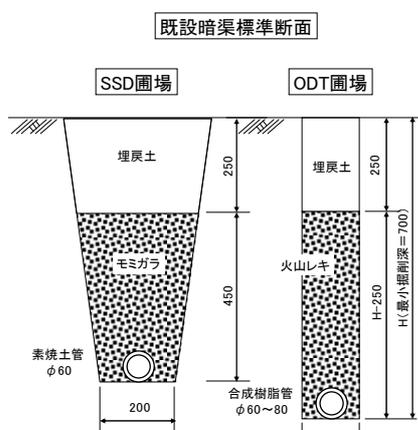
図-5 既設暗渠標準断面

既設暗渠排水の標準断面は図-5 のとおりで、SSD 圃場は平成 10 年、ODT 圃場は平成 22 年に整備された。

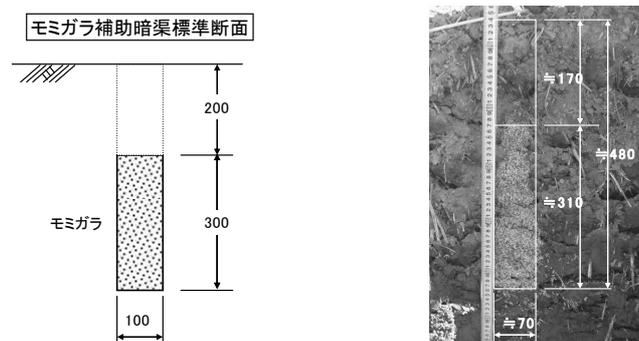
図-6 補助暗渠標準断面 写真-6 補助暗渠施工後断面

また、補助暗渠の標準断面は、深度 0.5m、幅 0.1m、モミガラ投入深度 0.2~0.5m である (図-6)。

施工後の補助暗渠の断面は、写真-6 のとおりで、概ね標準断面が確保されていた。

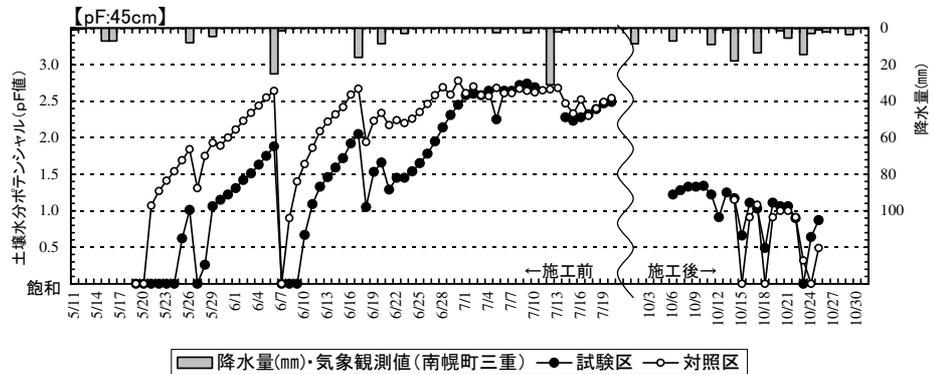
図-7 降水分布と SSD 圃場深度 45cm の pF 値の変化

深度 45cm の pF 値を対象に降雨後の土壌飽和状態から乾燥過程となる、施工前の 5/15～5/16 の降雨（計 17mm）と施工後の 10/14～10/25 の断続的な降雨期間で、試験区と対照区を比較した（図-7）。

施工前は、pF 値が上昇するのは対照区では降雨 5 日後（5/21）、試験区では降雨 9 日後（5/25）であった。一方、施工後は、試験区・対照区ともに降雨翌日に pF 値が上昇した。

このように、試験区では施工後の降雨後の飽和日数が短縮する傾向がみられており、補助暗渠の効果と考えられる。

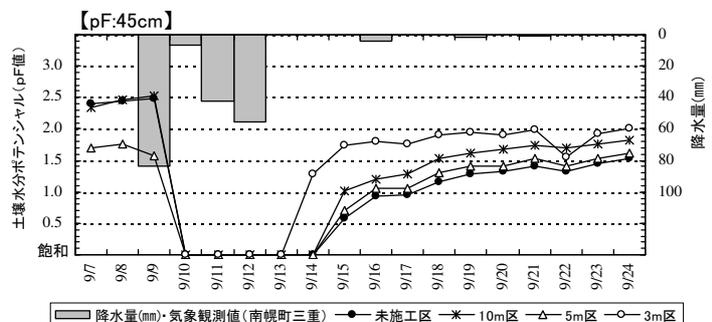
図-8 降水分布と ODT 圃場深度 45cm の pF 値の変化

降雨後の土壌飽和状態から乾燥過程となる 9/9～9/12（期間降水量 222.5mm）の深度 45cm の pF 値で、各区比較した（図-8）。

飽和後の pF 値の上昇は、3m 区が最も早く、飽和状態から重力水が排除されやすい状況にあったと考えられる。また、5m 区・10m 区の pF 値も未施工区をやや上回った。

「補助暗渠施工前から 4 区の中なかで未施工区の圃場の乾きが良好で、3m 区の乾きが不良であった」ということである。この点を考慮すると、従来から排水性が良好であった未施工区に比べ、降雨後の pF 値の上昇程度が同等、または速いことは、補助暗渠の効果として評価することができる。

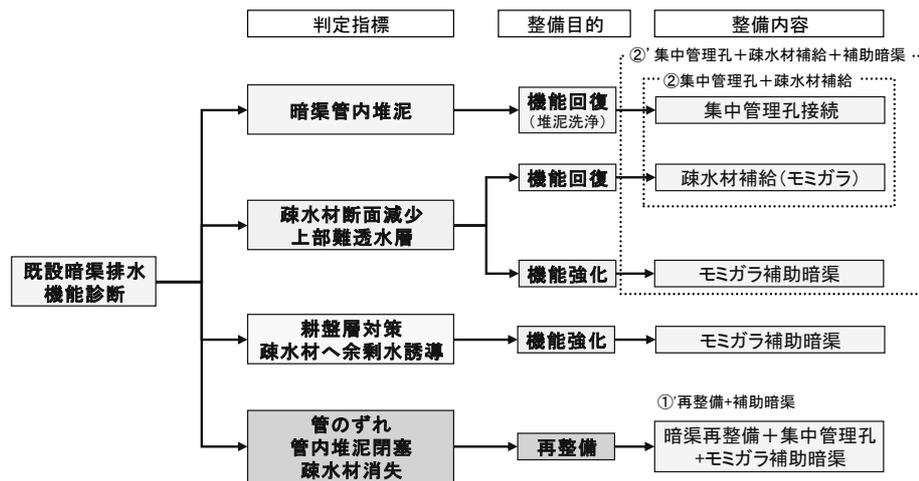
図-9 既設暗渠排水機能診断フロー

既設暗渠の機能回復のために、集中管理孔を接続し、腐朽した疎水材を充填して、長寿命化を図る場合と再整備を実施する場合の判定フローを、今回の調査結果をもとに検討した(図-9)。

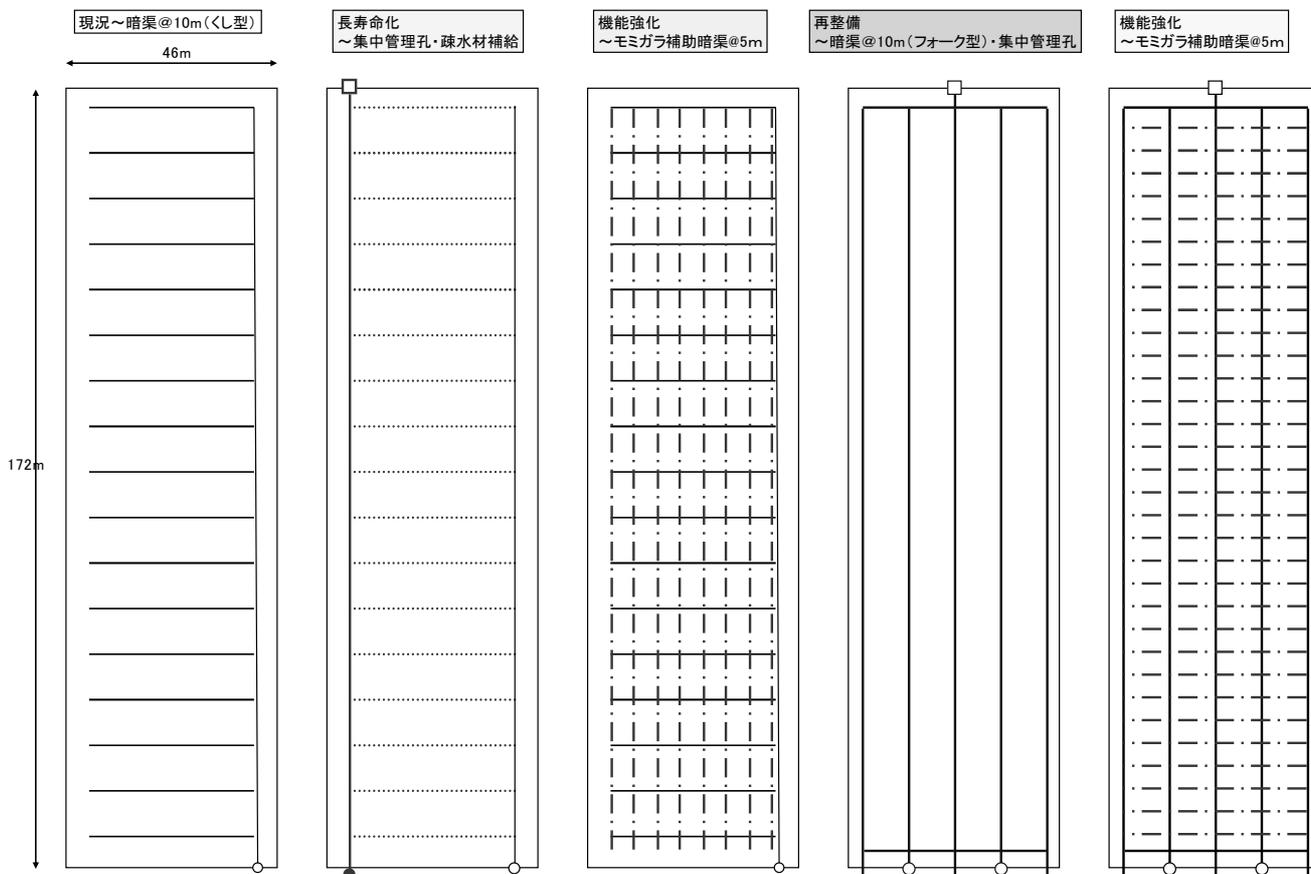
図-10 整備コストの試算で想定するモデル区画 (約 80a)

費用の試算は、モデル区画（約 80a）を想定した（図-10）。

耐用年数は、本暗渠は 20 年、モミガラ補助暗渠は 5 年とし、補助暗渠は 4 回施工することとした。また、本暗渠の施工間隔は@10m、補助暗渠の施工間隔は@5m に設定した。
