客土後の圃場における土壌の理化学性の実態と課題

～富良野市布礼別地域の事例～

北海道農政部農村計画課 岸田隆志
 空知総合振興局産業振興部調整課 長岡範之
 上川総合振興局産業振興部調整課 野作 誠
 (一財)北海道農業近代化技術研究センター ○南部雄二
 高木優次
 赤塚脩介

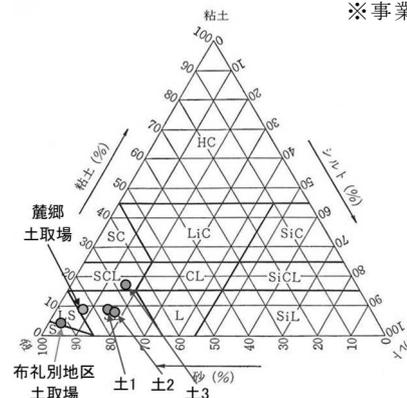
図-1 客土材の土性判定

土)は、37.5%から35%に変化した。事業計画時点の土取場における客土材の粒径割合(表-1、図-1)は、砂が70~90%程度で、粗粒質なものを選定している。

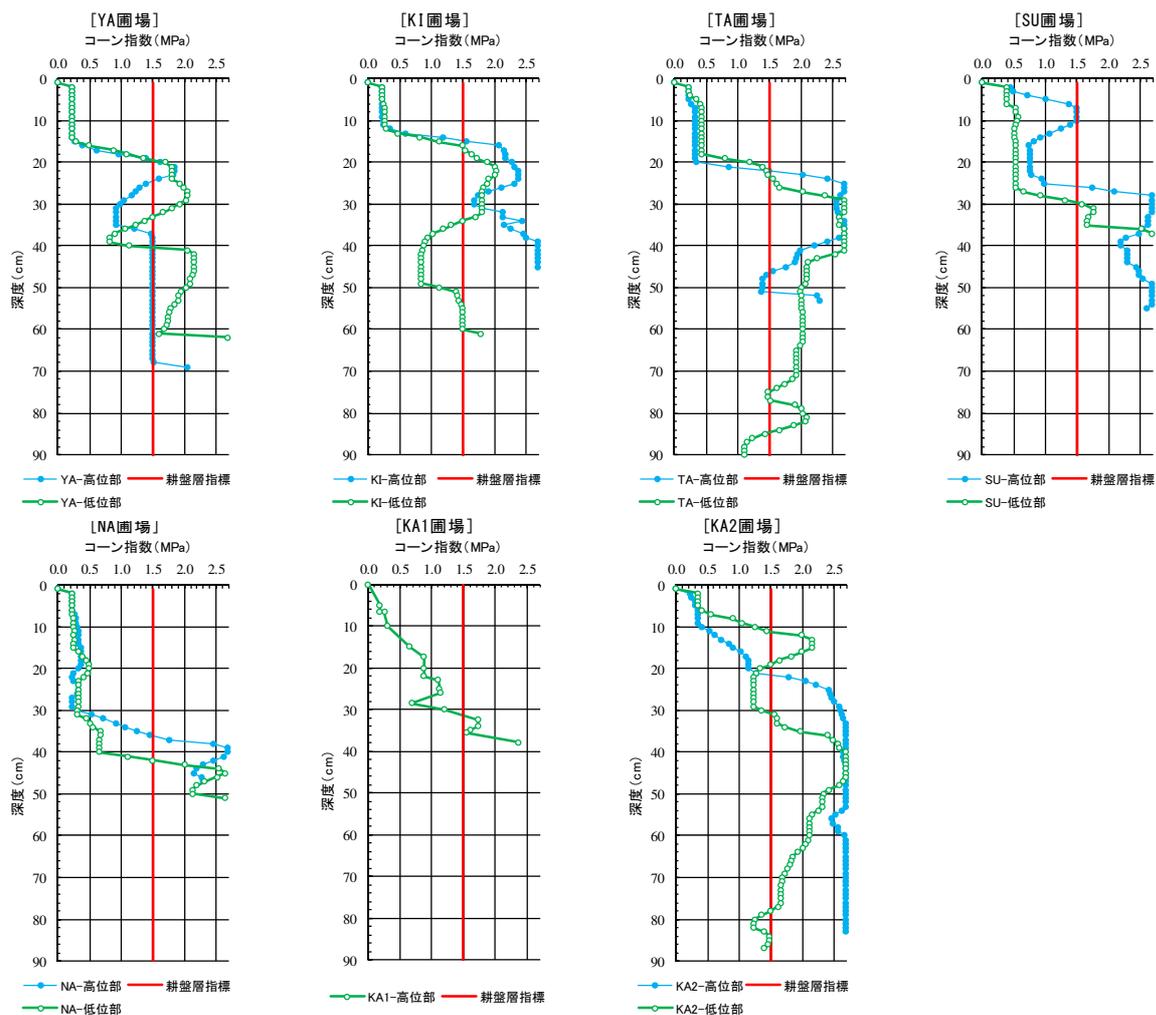
図-5 調査圃場のコーン指数

コーン指数が 1.5MPa 以上となる深度から耕盤層の出現位置を確認した (図-5)。

耕盤層の出現位置は、NA 圃場を除き、深度 20~30cm 程度で、AP2 層が耕盤層となっている傾向がみられた。

また、下層が堅密 (土壌の堅密性による硬盤層) で、貫入式土壌硬度計の測定上限を超える場合もあった。

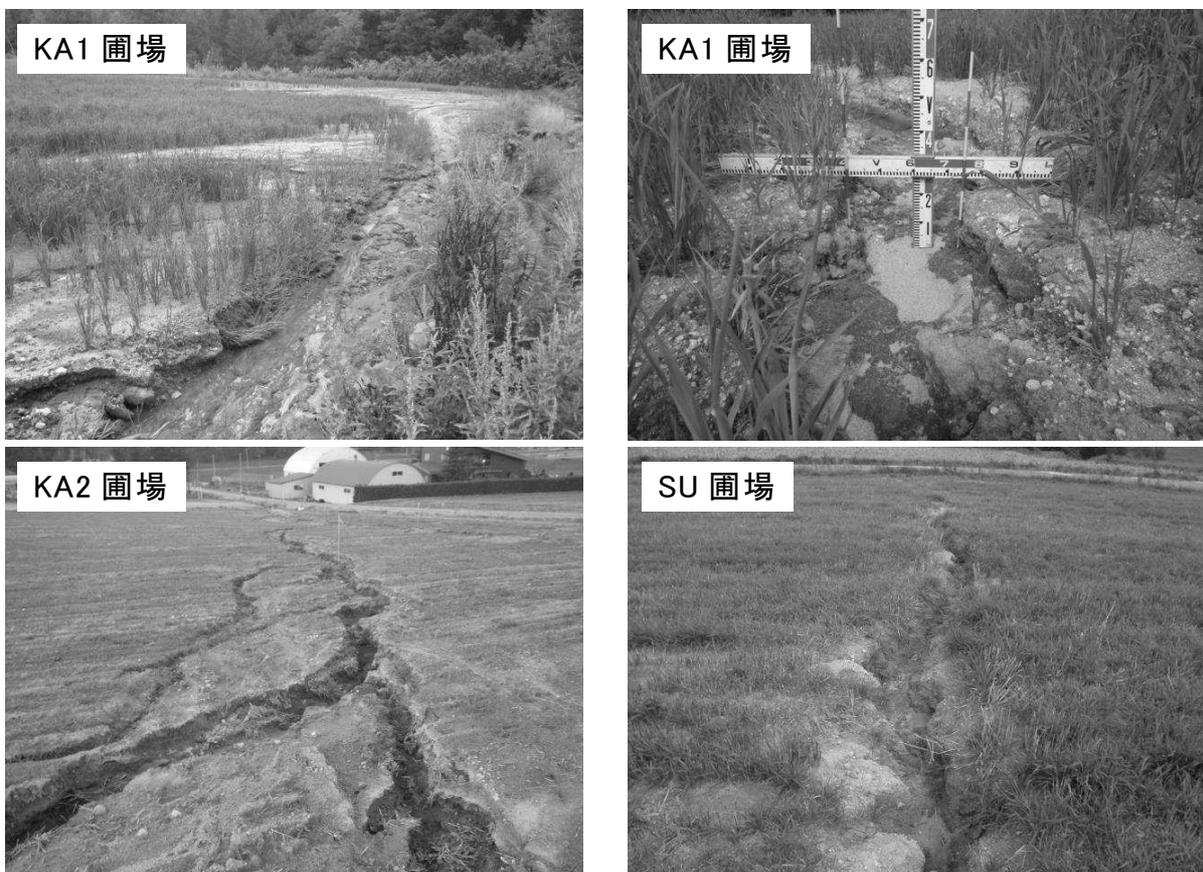
写真-1 調査圃場の土壌流亡状況

KA1 圃場 (H24 客土)、KA2 圃場 (H23 客土)、SU 圃場 (H14 客土) において、土壌侵食の発生を確認した (H25) ので、現地調査により土壌侵食量を算定した。

調査圃場に土壌侵食をもたらしたのは、主に平成 25 年 8~9 月の降雨である。

客土後 1 年経過の KA1 圃場は、緑肥の植被はあったが、平均侵食厚は 7.7mm と大きく、

客土厚 10cm の 8%に相当した。

1年間の許容流亡土量（侵食層の厚さ）を 1mm としてみると、KA2 圃場の平均侵食厚は 2.1mm、SU 圃場の平均侵食厚は 0.9mm で、許容流亡土量程度または上回る状況にあった。

本地域において客土後の傾斜圃場で土壌侵食量を抑制（客土後の作土の土壌管理～保全管理）するには、降雨による余剰水の下方浸透の促進、継続的な堆肥施用による腐植含量の増加・団粒化の促進が重要である。

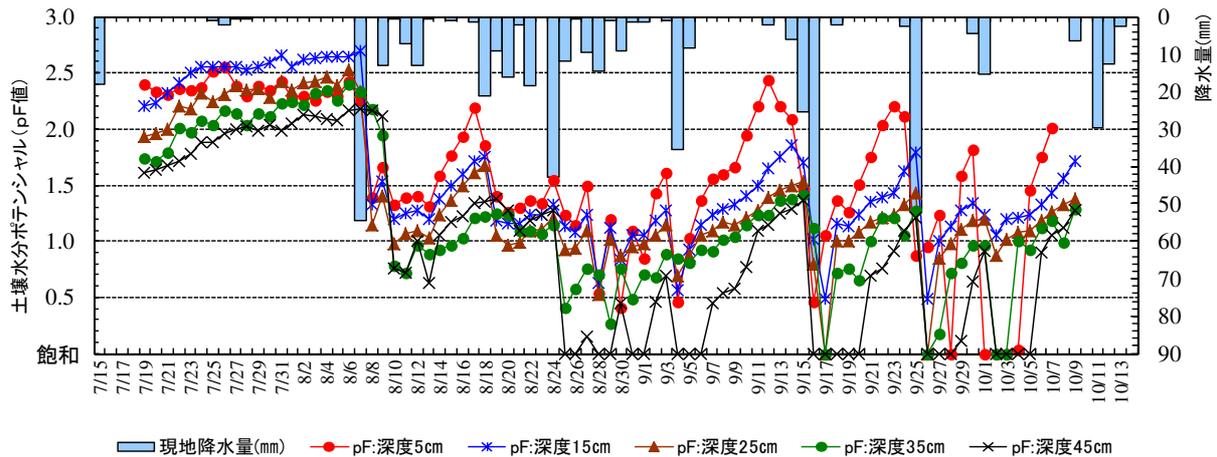
図-6 KA1 圃場の降水分布と深度別土壌水分ポテンシャル (pF 値) の変動

降水分布と KA1 圃場（高位部）の深度別土壌水分ポテンシャル（pF 値）の変動を図-6 に示す。

8月7日の降雨までは、少雨傾向により各層の pF 値は、pF2.2~2.7 程度まで上昇した。その後の降水日は多く、40~60mm 程度の降水日もあり、低 pF 値で経過した。深度 25cm 以深では、8月19日以降 pF1.5 を下回っており、重力水が排除されていない状況がうかがえる。

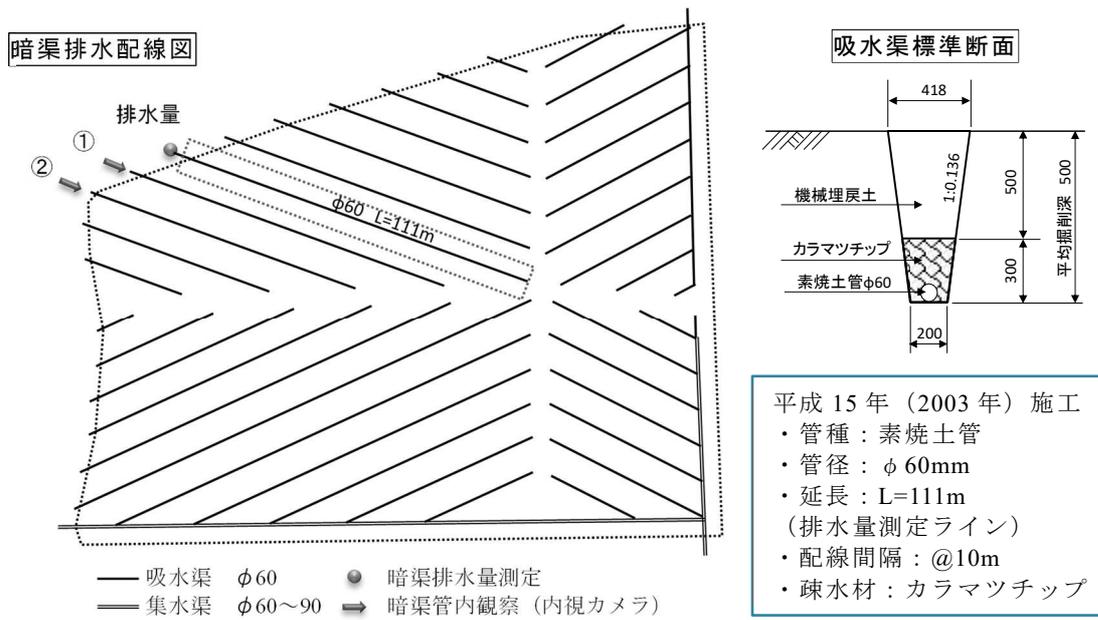
図-7 調査圃場の暗渠配線と標準断面

KA1 圃場に隣接する区域（H7～8 客土実施）において、暗渠の排水機能を確認するために、平成 15 年に施工された暗渠排水吸水渠管内の状態を内視カメラにより観察した（2 ライン）。また、落口に三角せきを設置して、1 ライン分の排水量を測定した。

調査圃場の暗渠埋戻し土の深度は 50cm と深く、さらに、傾斜圃場であるため、降水量が多い場合、雨量強度が高い場合には、降雨の多くは圃場面を流下していたと考えられ、今後、疎水材～暗渠への誘導が課題となる。

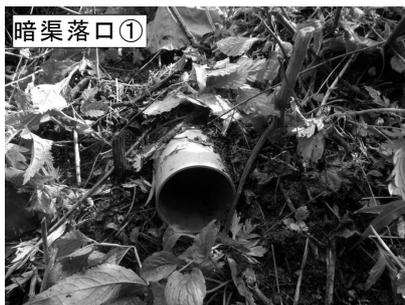
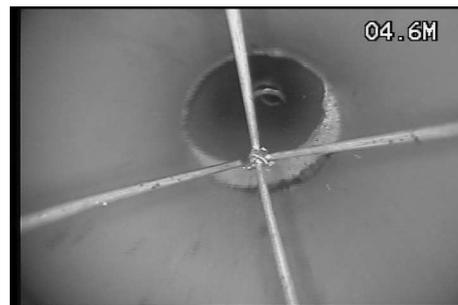
写真-2 暗渠落口と暗渠管内①

暗渠落口と内視カメラで撮影した管内の画像を写真 2～3 に示す。

吸水渠内は、きれいな状態が維持され、堆泥による通水障害は生じていない。しかし、内視カメラが挿入できない程度の管のずれがあり、落口①からは 4.6m 地点、落口②から

は 11.4m 地点で観察を終えた。

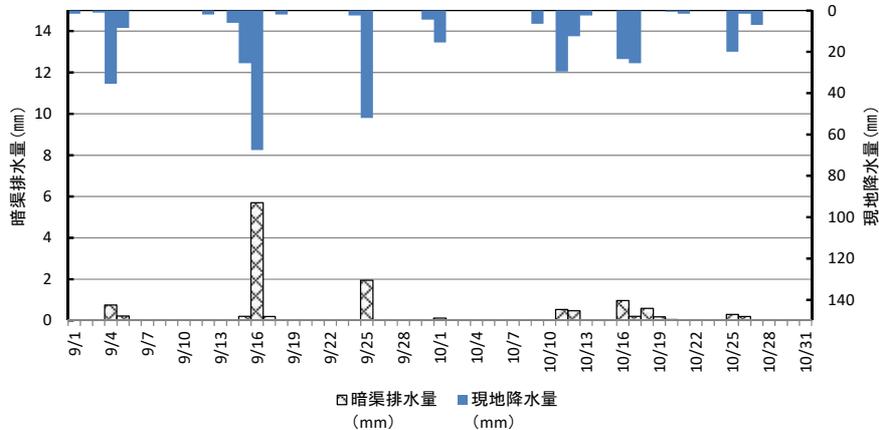
図-8 降水分布と暗渠排水量（平成 25 年）

降水分布と排水量は図-8 に示す。ここでの排水量は、三角せきで計測した排水量を集水面積（集水延長 110m×配線間隔 10m=1,100m²）で除し、集水面積相当の換算高を用いた。

20～30mm 程度の日降水量で排水量が記録されているが、土壌の乾燥時には土壌中に保持される程度の降水量であるため、排水量は少なかった。

降水量が 90mm を超える場合（9/14～17）でも、排水量は 6mm 程度であり、排水割合（排水量÷降水量×100）は 6%であった。

9～10月の降水量 354.5mm に対し、排水量は 12.7mm で、排水割合は 4%であった。

以上の結果から、暗渠管内は正常な状態を維持しているが、落口に到達する排水量から、降雨後の余剰水を十分に排除できていない状況が推定される。

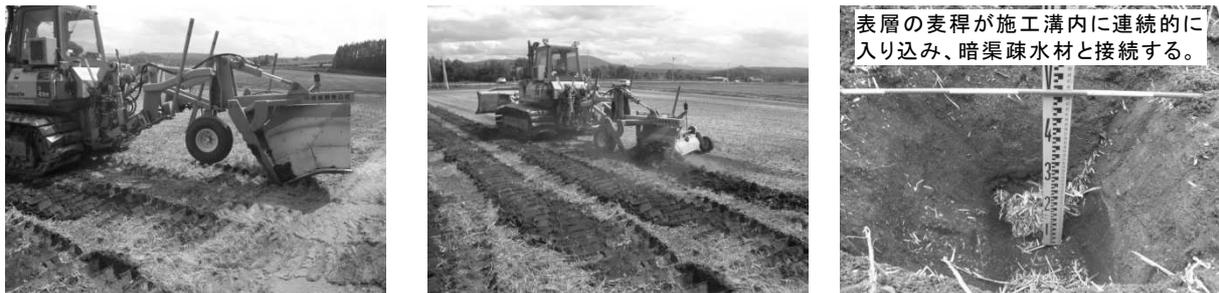
写真-4 カッティングソイラの施工状況

補助暗渠的な効果が期待できる地域資源活用型心土改良耕（カッティングソイラ）は、表層の収穫後の残渣を心土内に送り込み、切断掘削溝を維持する工法である。

暗渠の疎水材と接続することで、補助暗渠としての機能も期待できるので、暗渠施工済みで、収穫後の残渣が確保できる圃場では、有効な工法と考えられる。
