崩落した橋梁の撤去及び復旧工法の検討について ～ 洞爺湖町・伏見橋を事例として ～

胆振総合振興局産業振興部農村振興課

株式会社 アース設計事務所

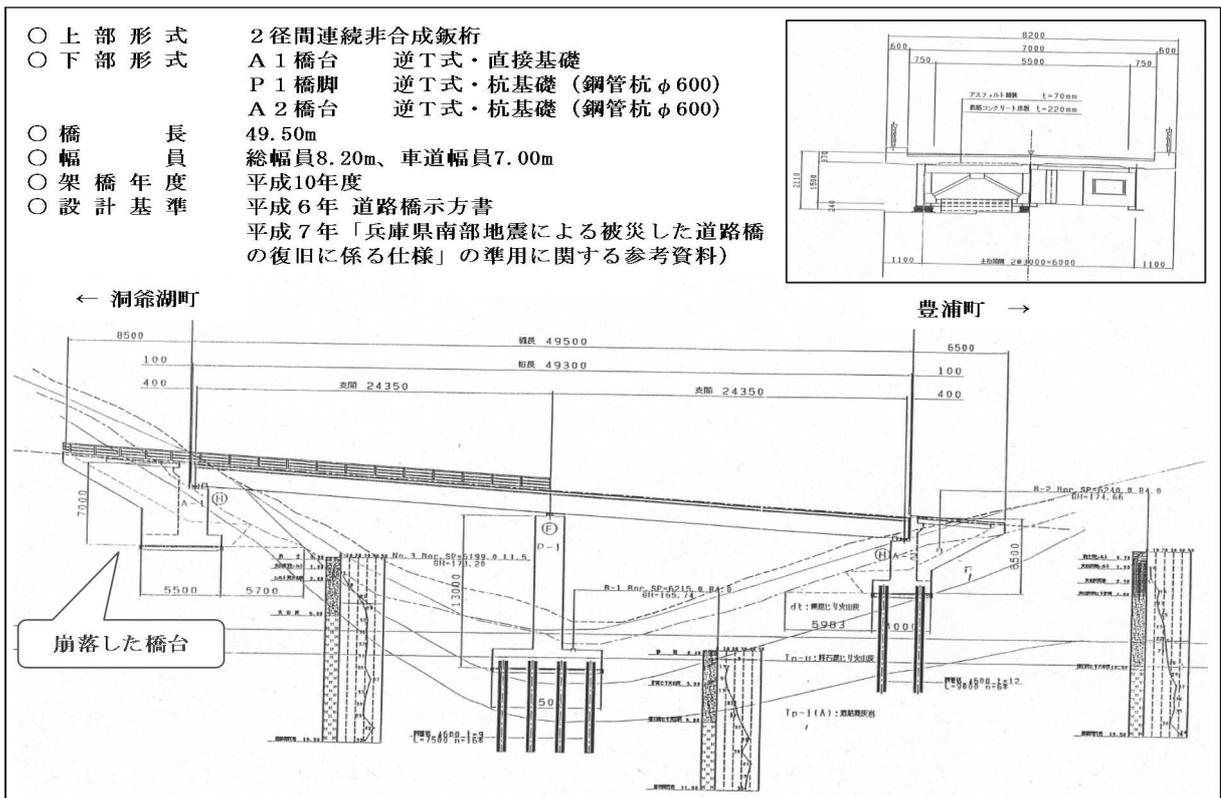
2. 崩落した伏見橋の概要

いることが判明した。洞爺湖町側の A 1 橋台周辺の基礎地盤が流亡したことにより A 1 橋台が崩落し、周辺地盤の変状が生じていない P 1 橋脚が支点となって上部桁が座屈している状況であった。洞爺湖町は同日中に橋梁箇所前後を通行止めとするとともに、迂回看板を設置して安全確保に努めた。

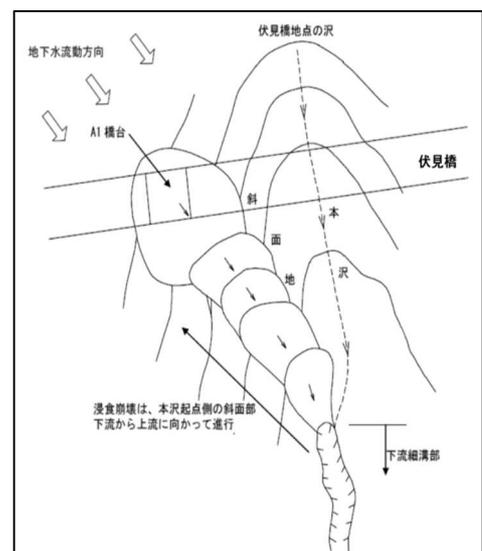
○素因は、本地域が洞爺湖火砕流台地の浸食域に位置する地形的特性を有し、浸水に脆く下刻作用や側方浸食を受けやすい軽石流堆積物が分布する地質的特性を有していることである。

○主因は、浸食崩壊頭部から恒常的に発生している湧水であり、融雪期や降雨時には相当量が流下していたものと推察される。また、崩壊進行の副因として降雨（表流水）、凍上、地震が影響したものと考えられる。

○A 1 橋台の崩落は、浸食崩壊が下流から上流に向かい進行したため、平成 24 年の橋梁点検以降に浸食崩壊が急速に進行し、橋台部に到達して崩落に至ったものと推察する。

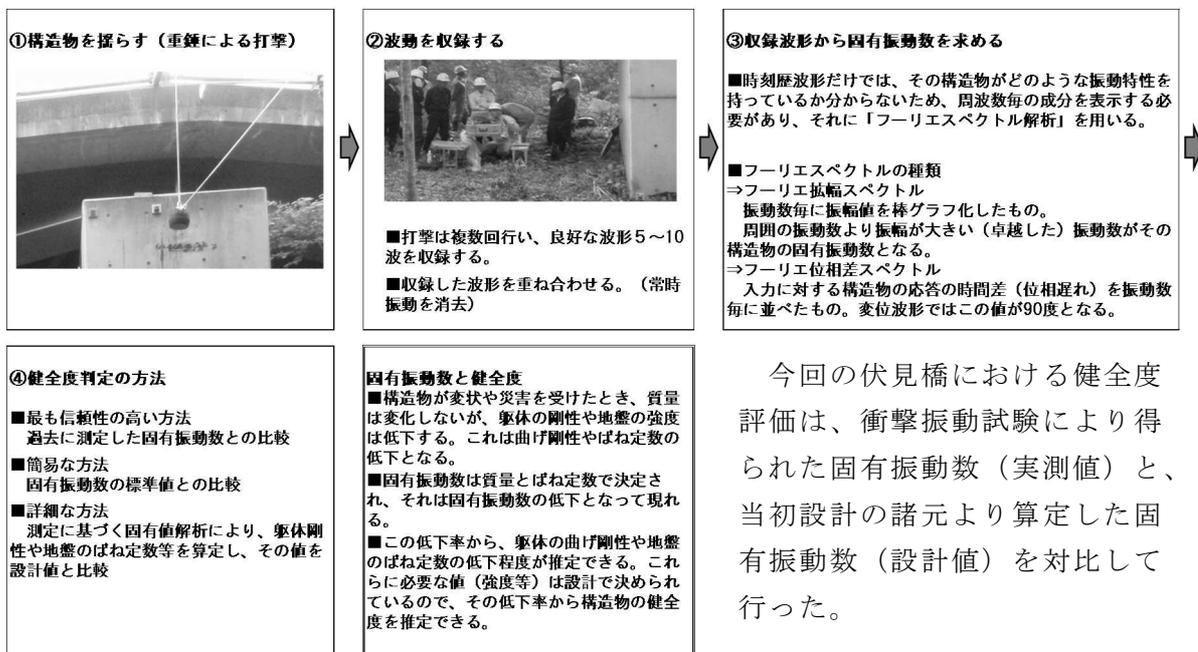
既設下部工の健全性の評価は、衝撃振動試験による構造物の健全度評価法（NETIS CB-090013-A）により行った。この試験は、対象物に対して重錘で打撃し、その際に発生する波動を計測することにより固有振動数を求める非破壊試験である。

試験は、上部桁撤去前と撤去後の2度実施した。

2度の試験結果はともに、実測値>設計値となっており、既設下部構造は健全であると判断された。

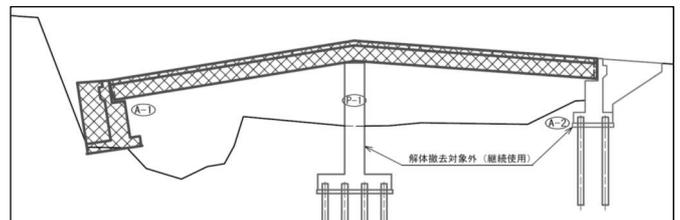
解体撤去は、崩落した A 1 橋台及び上部桁（附帯する支承、伸縮継手、高欄等を含む）であり、P 1 橋脚及び A 2 橋台については、健全性を確認し、継続利用とするため対象としない。

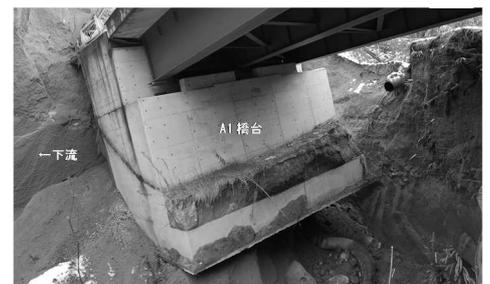
○ 橋面上には一切の重機を据え付けず、かつ、A 1 橋台位置の変位を抑制する安定化対策を実施する。

○ 主たる施工機械の進入及び据付は橋梁の上流側とする。

○ 崩落地内部へは、重機械の進入は行わず、必要最小限の作業に留める。

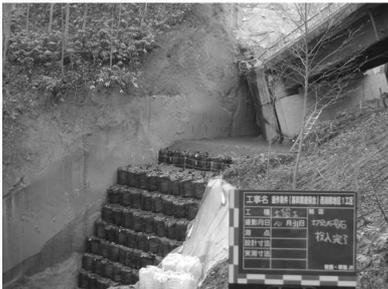
■橋台安定化対策工 完了

上記を踏まえて工法を検討した結果、切込碎石で橋台周辺を充填（埋め戻す）する工法に決定した。

切込碎石の投入は、橋台周辺への接近が困難かつ危険であるため、クラムシェルを装着したクレーンにて行い、また、崩壊沢地線上市に対しては切込碎石による埋戻しが盛土となるため、盛土としての安定性照査を行い、その結果から耐候性大型土のう（積層）による土留工を併用した。

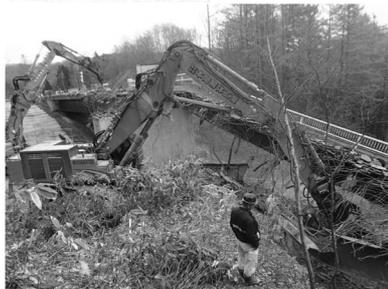
■上部工 解体撤去状況

撤去工法は、標準的工法2案と新技術工法（NETIS SK-140009-A）1案の計3案について、現地への適合性、安全性及び経済性を比較検討した結果、第3案の「コンクリートクラッシャー工法」を選定した。

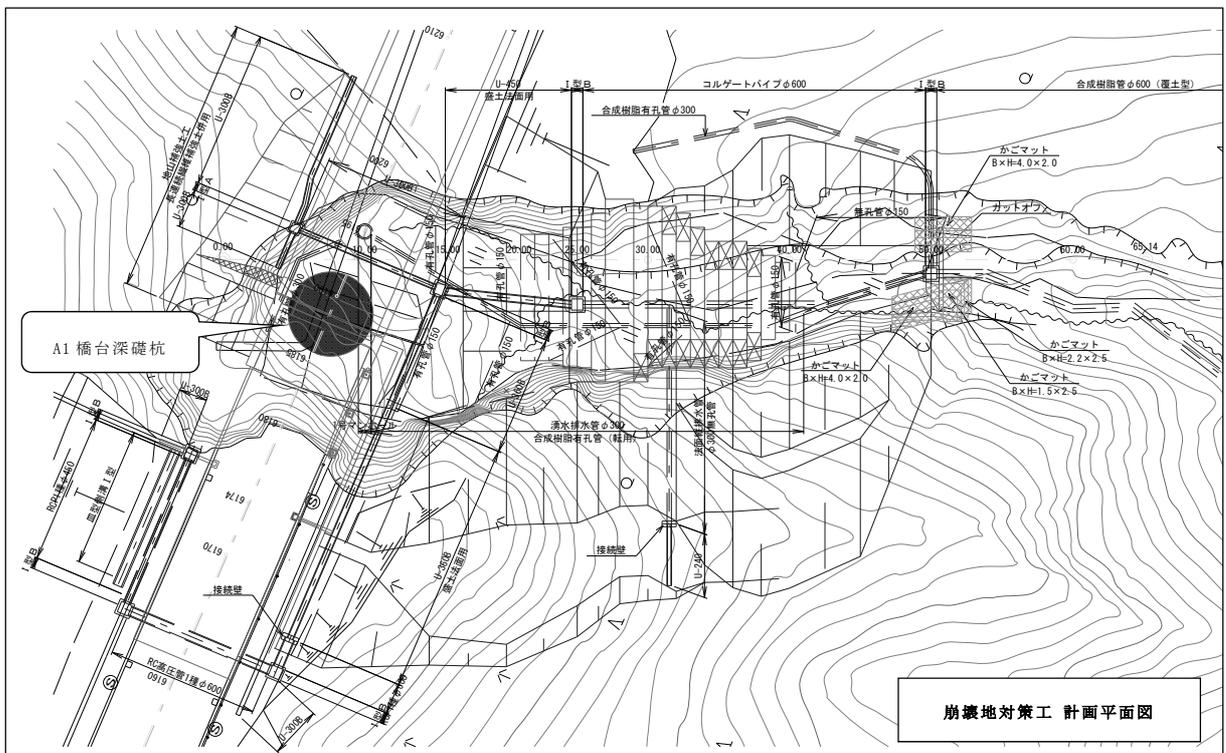
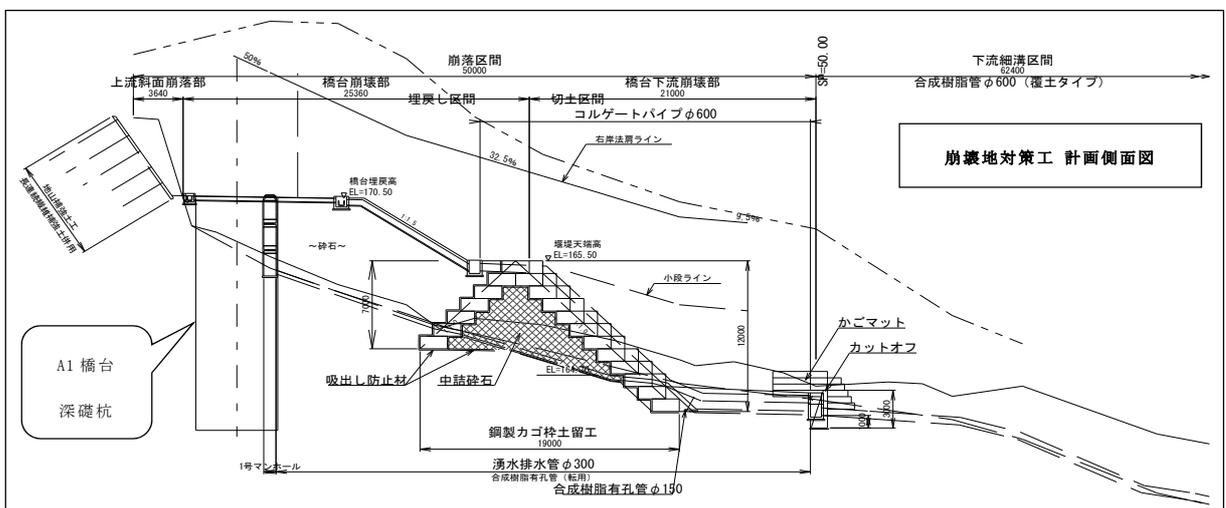
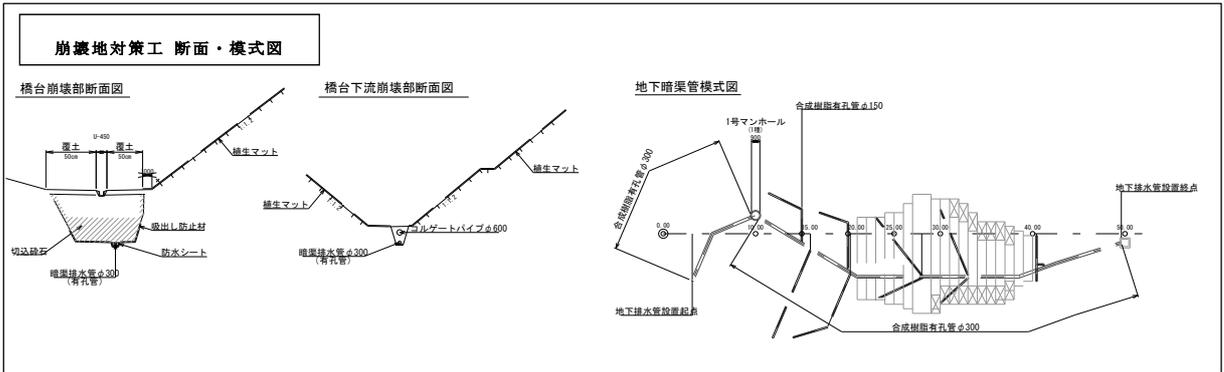
崩落した橋台周辺の復旧形状は、復旧する橋梁規模に与える影響及び経済性等を総合的に評価し、復旧する橋台周辺は周辺地盤高程度に埋め戻し、その下流区間はオープン形式とすることを基本とした。

- ・調査により位置確認されている湧水を暗渠管で集排水する。
- ・崩壊地断面の埋め戻しは、透水材（切込砕石）を使用し、底部に暗渠管を樹状型に配置することで全方位からの湧水に対応する。
- ・地山である軽石流堆積物の吸い出し流亡を防止するため、埋め戻し材の接地面、暗渠管の周囲には吸出防止材や防水シートを敷設する。
- ・排水放流箇所を選定は、放流箇所での新たな下刻作用の発生を防ぐため、断面及び河床が安定している箇所まで導水する。

露出した崖地の土質、土壌硬度及び橋梁前後の現況切土勾配を考慮し、「1 : 1.2」勾配に決定した。

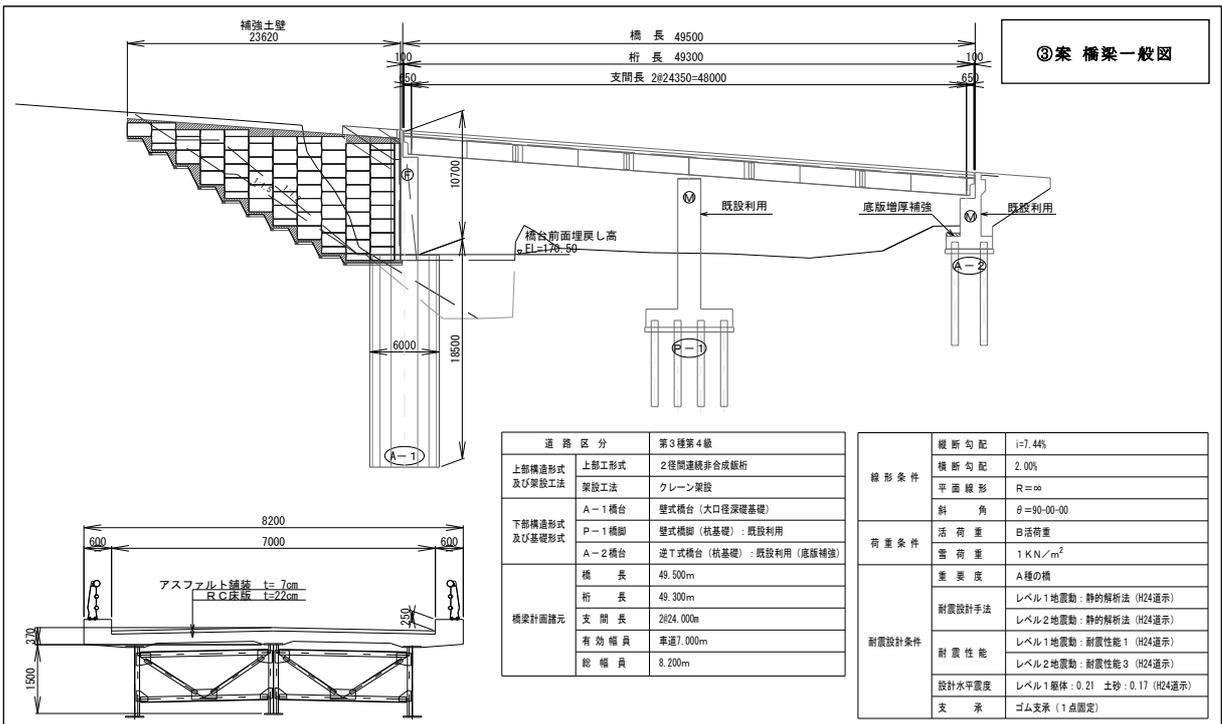
基本設計において以下の3案を比較検討し、経済的な③案に決定した。

比較案	概要	上部工形式	橋長	橋台形式	橋台基礎形式	橋台背面土留形式	コスト比
①案	崩壊した橋台位置に橋台を復旧し、既設同様の橋梁規模とする案	2径間連続非合成鉄桁	49.5m (既設同様)	逆T式	鋼管杭φ800mm	L型擁壁 +杭基礎	1.13
②案	崩壊地を避けた位置に橋台を復旧し、橋長を伸長する案	2径間単純合成鉄桁	68.7m	逆T式	直接	橋台翼壁	1.17
③案	崩壊した橋台位置に橋台を復旧し、かつ、橋台底版部の掘削土留規模を低減するため、大口径深礎とする案	2径間連続非合成鉄桁	49.5m (既設同様)	壁式	深礎φ6000mm	補強土壁	1.00
