平成28年台風災害における「農地復旧」と「営農復旧」に向けた取り組み

北海道農政部農村振興局農村整備課

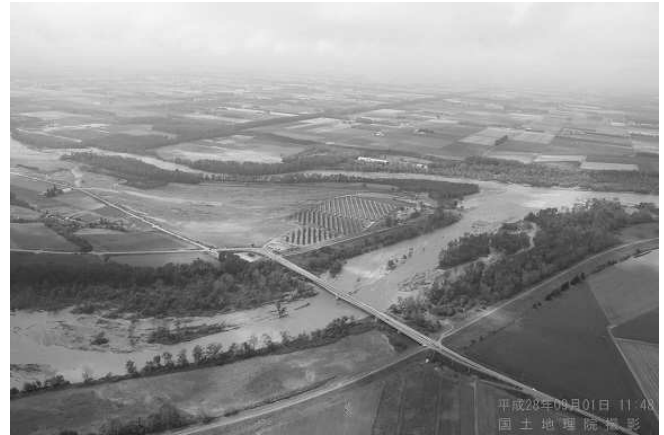
写真-1 十勝管内札内川戸蔦別川合流点被災箇所

平成28年8月17日から23日にかけて北海道に上陸した台風7号・11号・9号と、30日から31日にかけて北海道に接近した台風10号は、上川、オホーツク、十勝管内を中心に、道路や鉄道、水道などといったライフラインはもとより、農地・農業用施設にも甚大な被害をもたらした。(写真-1)、(図-1)

特に、河川の氾濫や堤防が決壊した箇所では、広範囲にわたり農地が浸食され表土や農地基盤が流されたり、土砂等が堆積し農作物の収穫ができなくなるなどといった、深刻な被害となったほか、頭首工や用水路、排水路、農道、用排水機場などの農業用施設においても機能不全になるなどの被害が発生した。

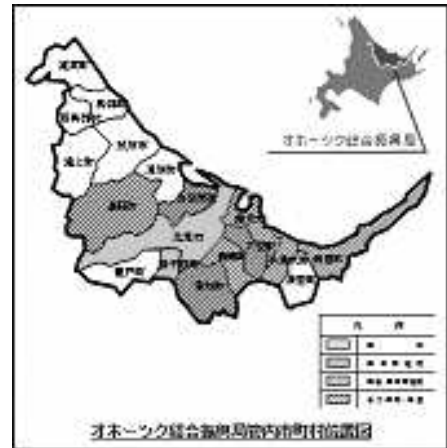
図-4

○農地の災害復旧事業面積

A=95.6ha

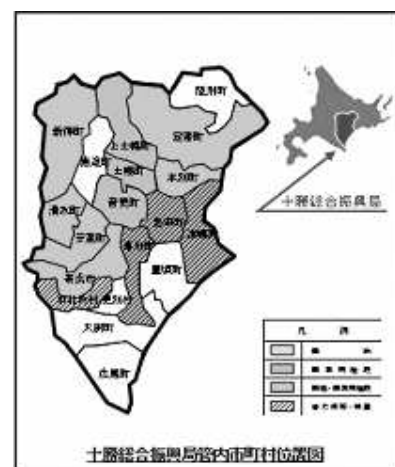
図-5

十勝管内では、台風7号(8/16~17)を始めとする、台風10号(8/30~31)により、13市町村で多くの河川が氾濫し、特に帯広市・芽室町・清水町では、国道を始め道道、市町村道に架かる橋梁が流出するなど公共施設に被害があったほか、農村地域では断水の発生や、農地では河川からの土砂の堆積や、数m規模の深さで基盤土が流出するなど甚大な被害が発生した。

○農地の災害復旧事業面積

A=291.6ha

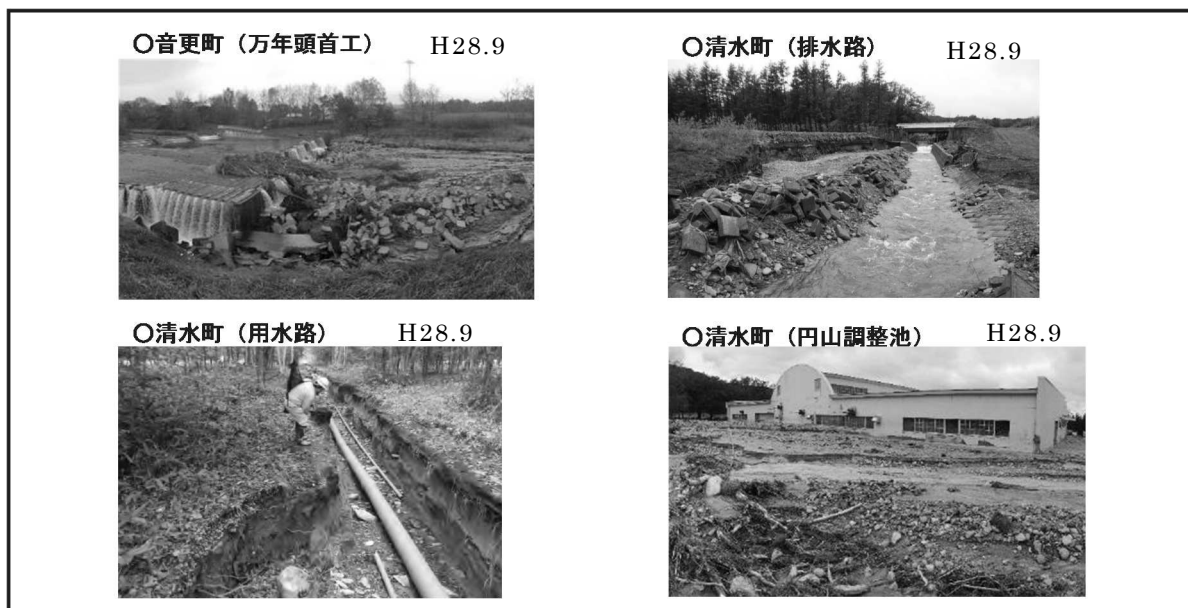
写真-4 被災状況

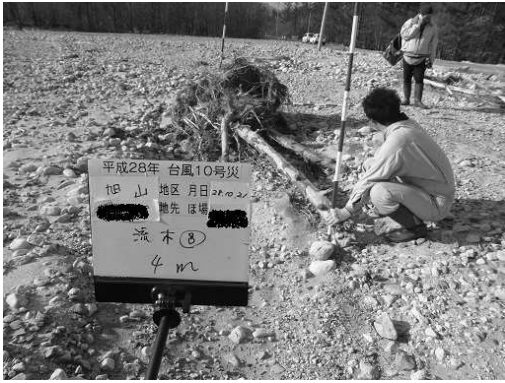
写真-6 調査状況①

災害復旧事業を活用するためには、被害調査、設計積算、災害査定といくつかのステップを踏んで行かなければならないが、被害面積が約 280ha と大きかったこと、全道各地で被害が発生しており、コンサルタント等の手配も滞ったことから、道、市町、土地改良区、JA、水土里ネット北海道等の関係機関が連携して、初期の被災状況確認及び査定に向けた被災状況の調査、積算等を行い災害査定に必要な資料を作成した。

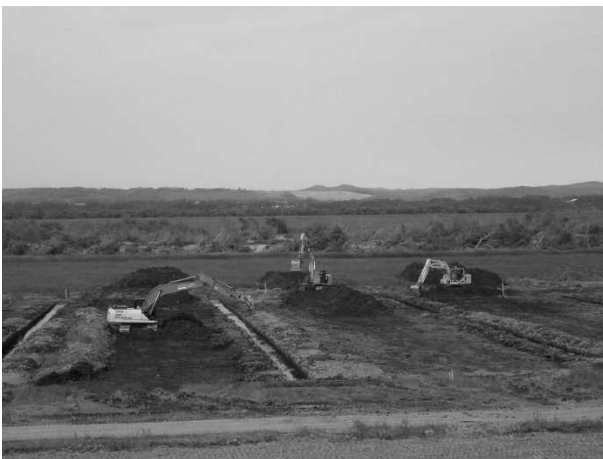
写真-8 河川掘削土掘削状況

初期の被災状況調査の結果、大量の耕作土や基盤土が流出していることが判明したため、購入土等の活用により、大量の土砂運搬による復旧工事を行うことを想定して検討したが、適した土取り場が近隣には無く、復旧への道筋が見えない状況であった。そのため、前述した十勝地方連絡調整会議で調整を行い、「北海道緊急治水対策プロジェクト※」による十勝川等の河川掘削土を有効利用することにより、大量な土砂の確保、農地の早期復旧、復旧事業費の低減が図られることとなり、復旧の取り組みが急速に進むことが可能となった。平成28年には冬期間に約17万 m^3 の掘削土が提供され、平成29年においても、それを上回る量が提供される見込みとなっている。

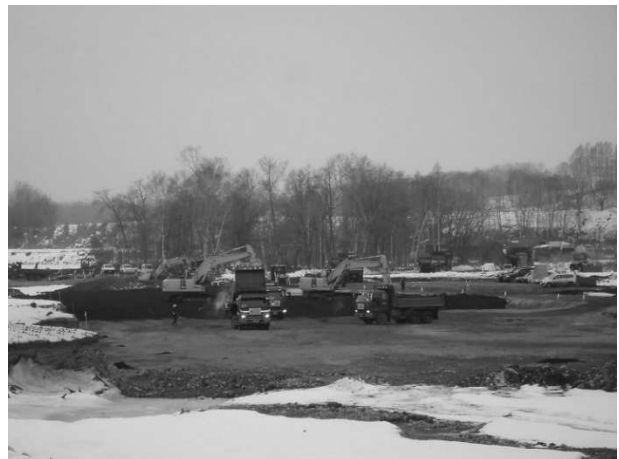
写真-9 河川掘削土搬入状況

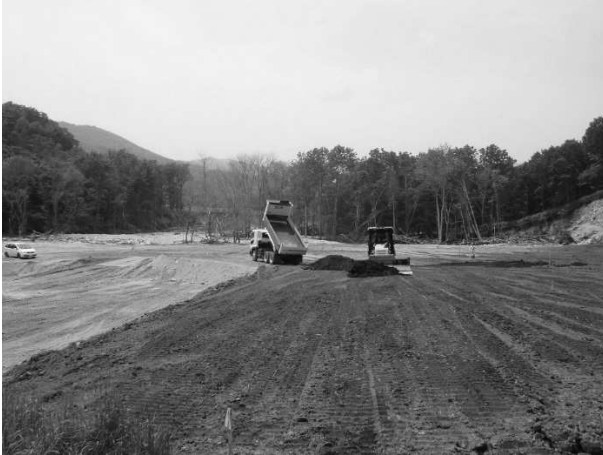
写真-10 河川掘削土敷き均し

そのため復旧工法として、①耕作土や基盤土が流亡したほ場は、流木などの支障物を排出し、砂利などを含む堆積土は支障の無い深さに敷き均したうえで、河川掘削土による客土をおこなった。(写真10) ②砂利等が堆積したほ場には、堆積物を除去し整地等を行っている。また、砂利等が堆積したほ場で、堆積物が砂などの場合には耕作者とも協議の上、耕作土の下にすき込みや攪拌等を行った。(写真11)

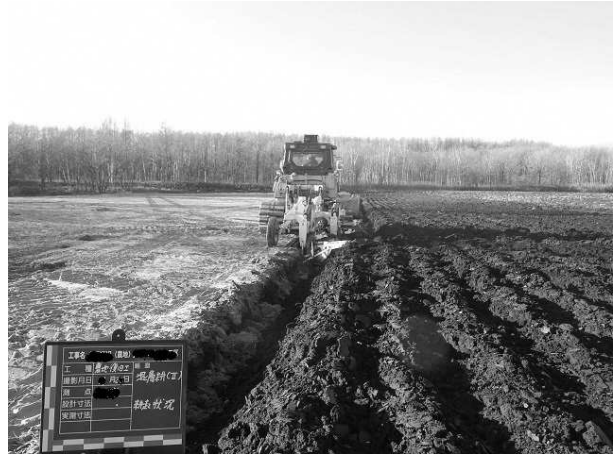
写真-11 砂のすき込み工事状況

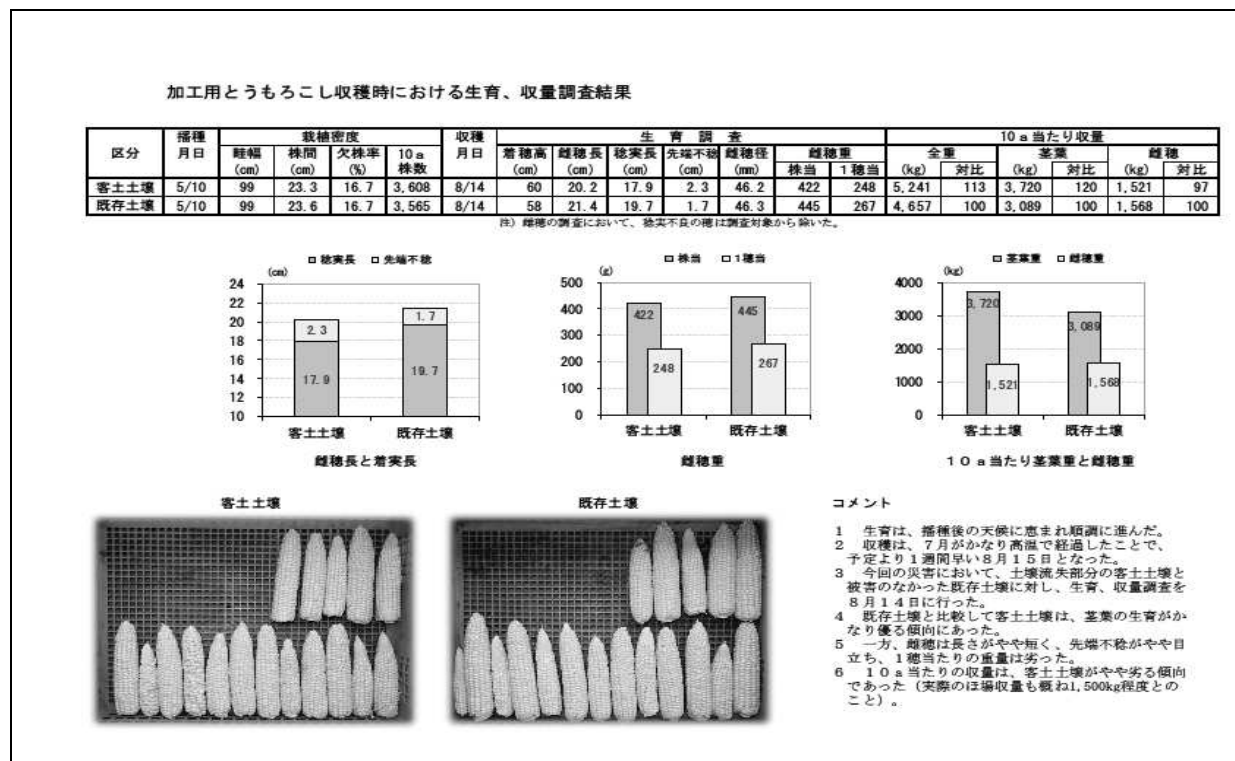
図-7

一例として、加工用トウモロコシでは既存土壌と比較して客土土壌は、茎葉の生育がかなり優る傾向にあった。一方、雌穂は長さがやや短く、先端不稔がやや目立ち、1穂当たりの重量は劣った。10a当たりの収量は、客土土壌がやや劣る傾向であった（実際のほ場収量も概ね 1,500kg 程度とのこと）。

（一部ほ場のデータでありすべてのほ場が同じ傾向になるとは限らない）
