のり面工調査における3次元レーザースキャナーの活用事例

株式会社ルーラルエンジニア 大島 武洋

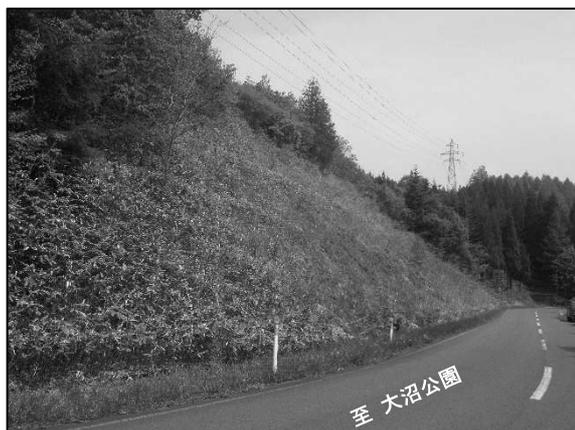
写真-1 路上より (5月撮影)

写真-1、2に示した通り、対象のり面施設は、植生工によるのり面保護工で整備されており、施設機能が維持されている箇所は地表部が植生で覆われ、のり面頂上部は樹木が繁茂している。

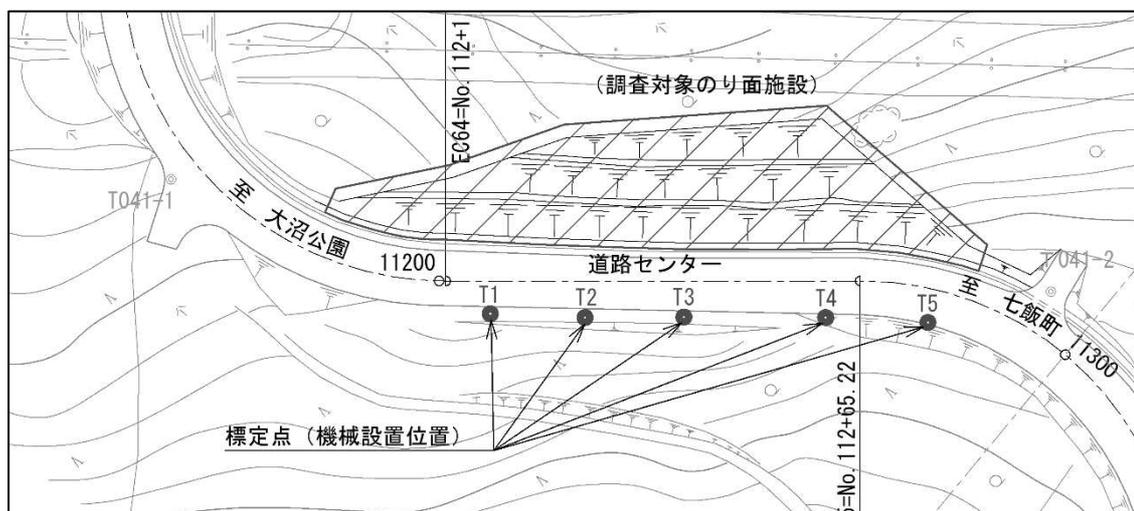
図-2 標定点は位置図

観測機器設置位置となる標定点は、G N S S より調査対象法面に対して反対車線側の道路路肩部に 5 点 (約 20~30m間隔) を木杭で設置し、各標定点で測定した。

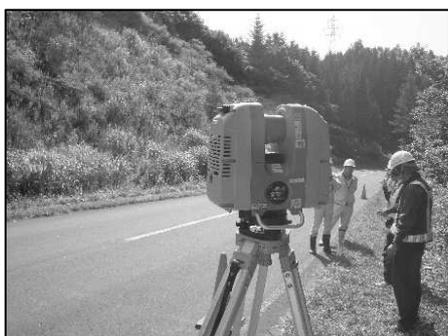
● 3次元レーザースキャナー測量機器；TOPCON GLS-2000

公共測量マニュアル基準・現場条件	性能・特徴
位置情報基準；10mm以内	1～150mで3.5mm
放射方向の観測点間隔基準；330mm以内	35mで5.6mm、観測限界350mで58mm
のり面の観測	障害物に対し、ファーストパルス（草木）とラストパルス（地表）の2種類のレーザー測定が選択可能

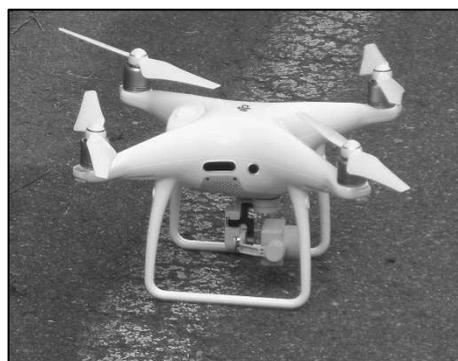
● UAV写真測量機器；PHANTOM 4 pro プラス

項目		性能・特徴
機体	重量	1,388g（バッテリー含む）
	対角サイズ	350mm（プロペラ除く）
	運用限界高度	6,000m
	最大風圧抵抗	10m/s
	最大飛行時間	約30分
カメラ	センサー	有効ピクセル数2,000万画素
	レンズ	視野角84°、オートフォーカス

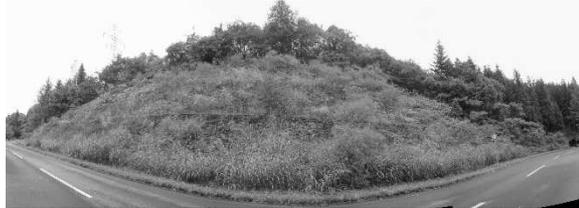
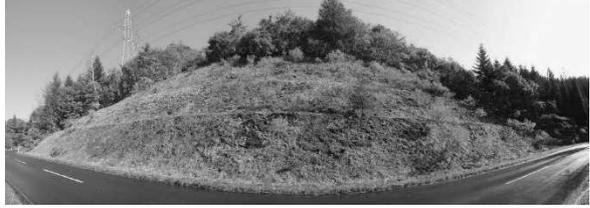
1 回目観測 (植生繁茂期)	2 回目観測 (植生枯死期)
観測日; 2017年8月2日 午前中観測 天候; 晴れ 気温; 22℃ 風速; 1.3~2.7m/s	観測日; 2017年11月9日 午前中観測 天候; 曇り 気温; 10℃ 風速; 5.1~7.3m/s
のり面状況写真

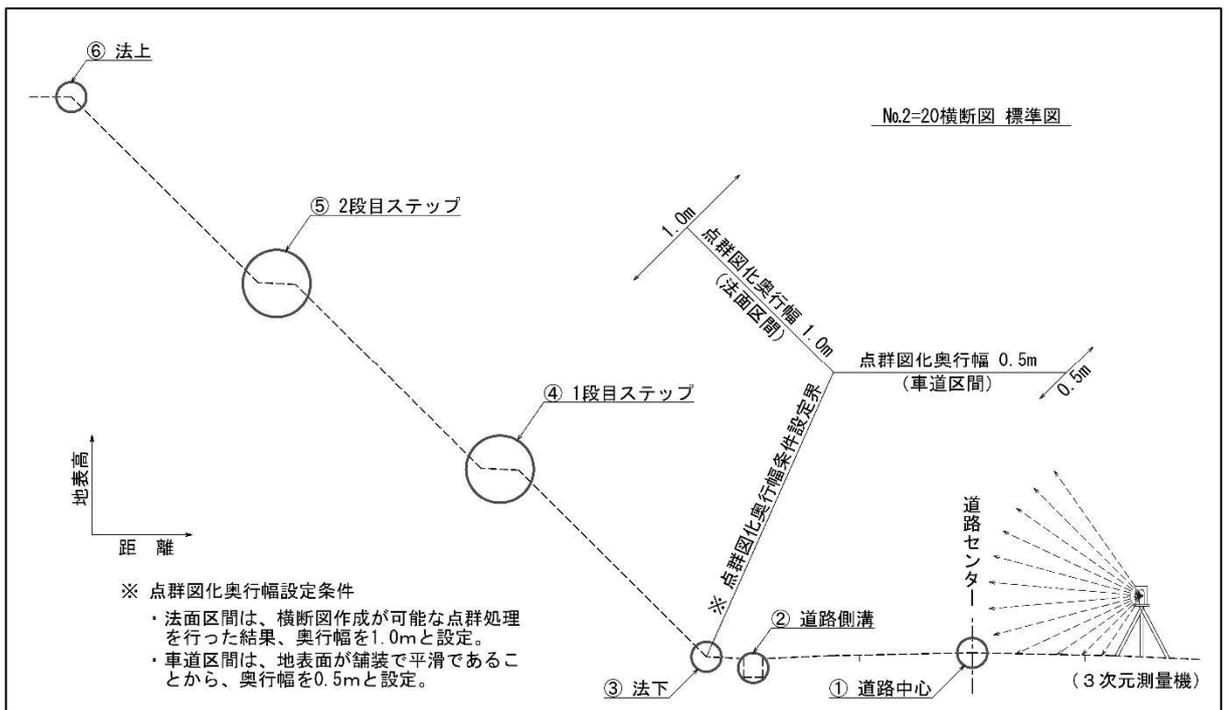
図-3 横断面図精度検証箇所

そこで今回は、“株式会社ハイデックス・和島 様” の協力のもと、代表断面 1 断面 (No. 2=20) で T S による横断測量を実施し、3次元測量の観測精度を検証した。また、のり尻部から見上げる形による観測となることから、のり面頂上部の地表面観測について十分な観測値が得られないことが考えられ、上空から U A V による写真測量を行うことで 3次元測量の補足が可能か、合わせて検証を行った。

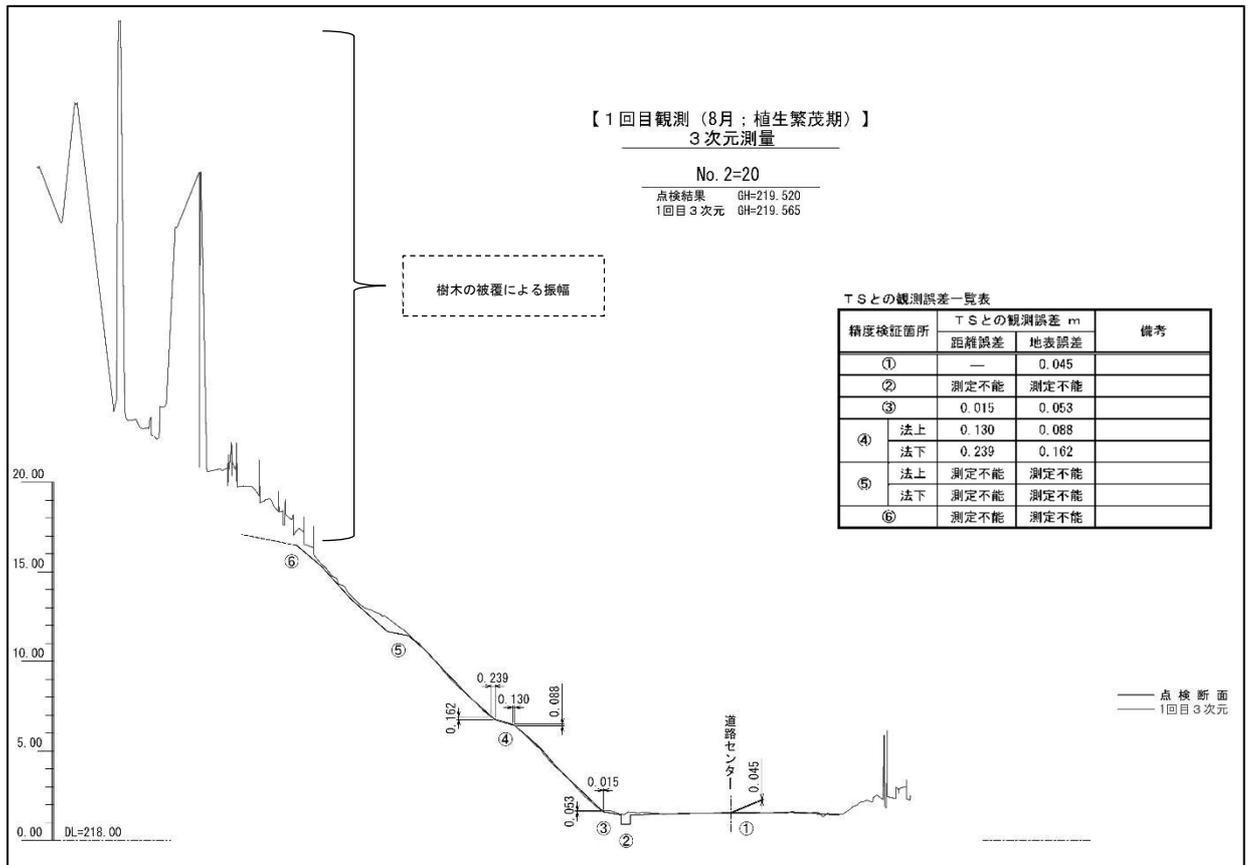
図-4 1回目観測（8月；植生繁茂期）3次元測量横断面

図-4の1回目観測時のTSとの観測誤差は、観測できた精度検証箇所が8箇所中4箇所と約半分程度しか確認されず、観測時期による影響が確認された。

1 回目観測 (植生繁茂期) の図-4 と 2 回目観測 (植生枯死期) の図-5 を比較し、前述の①でも述べたが、2 回目観測 (植生枯死期) で多くの精度検証箇所が確認できた。

精度検証箇所	1 回目観測 (図-4)		2 回目観測 (図-5)		備考	
	距離誤差	地表高誤差	距離誤差	地表高誤差		
①		0.045m		0.028m		
②	測定不能	測定不能	0.164m	0.014m		
③	0.015m	0.053m	0.021m	0.016m		
④	法上	0.130m	0.088m	0.009m	0.028m	
	法下	0.239m	0.162m	0.071m	0.031m	
⑤	法上	測定不能	測定不能	0.064m	0.042m	
	法下	測定不能	測定不能	0.396m	0.044m	精度管理値 0.25m
⑥	測定不能	測定不能	測定不能	測定不能

また表-5で、3次元測量の観測時期によるTSとの観測誤差を比較すると、ほぼ2回目観測（植生枯死期）の観測精度が高いことから、地表部の観測精度は、植生状況による影響が大きいことが確認された。

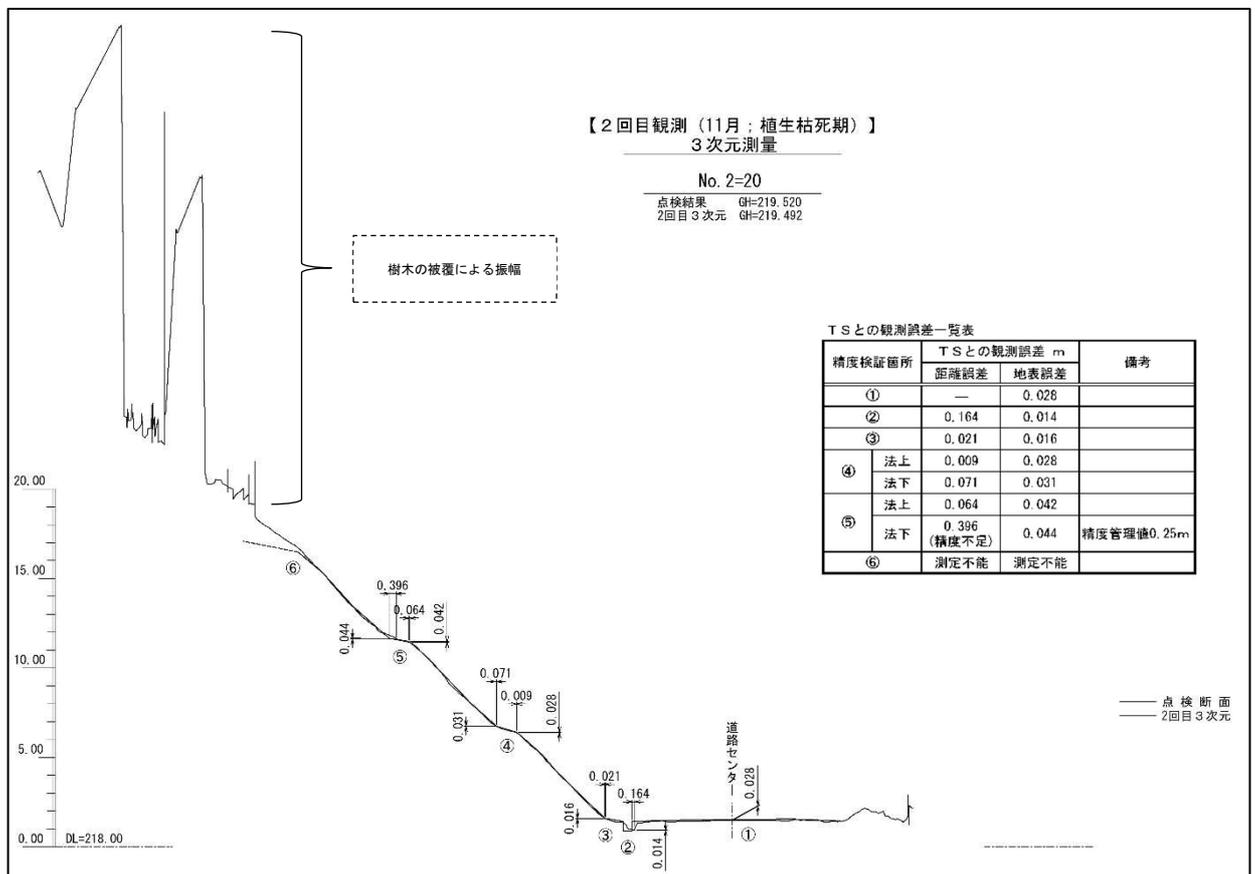
図-5 2回目観測（11月；植生枯死期）3次元測量横断面

図-5より、2回目観測時のTSとの観測誤差は0.014~0.064m（精度点検箇所⑤の法上まで）となり、設計時において土工数量算出等の影響を与えない十分使用可能な成果が得られた。しかし、2段目ステップ法下（精度点検箇所⑤の法下）から頂上部に関しては、点群解析だけでは明確な地形が確認されず、現地が高低差のある地形であることや観測機器設置位置が原因と推測する。

道路中心部となる精度検証箇所①は、舗装面で被覆物の影響は受けない箇所であることから、地表誤差はミリ単位の精度を期待したが、地表高誤差は『1回目観測 0.045m』『2回目観測 0.028m』と、センチ単位の誤差結果となった。この結果については、

- 1) 点群化の奥行幅条件が0.5mに対し、道路勾配が7%であることから

$$\text{点群化奥行幅誤差} ; 0.5\text{m} \times 7\% = 0.035\text{m}$$

と、奥行幅内でセンチ単位の誤差が生じる。

2 回目観測の図-5 と図-6 の横断図を比較すると、法上頂上部で樹木の被覆による振幅は抑えられたが、地表部を明確にするまでには至らなかった。

精度検証箇所	UAV 写真測量合成前 (図-5)		UAV 写真測量合成後 (図-6)		備考	
	距離精度	地表高精度	距離精度	地表高精度		
①		0.028m		0.017m		
②	0.164m	0.014m	0.171m	0.033m		
③	0.021m	0.016m	0.098m	0.020m		
④	法上	0.009m	0.028m	0.074m	0.056m	
	法下	0.071m	0.031m	0.049m	0.017m	
⑤	法上	0.064m	0.042m	0.147m	0.098m	
	法下	0.396m	0.044m	0.051m	0.081m	
⑥	測定不能	測定不能	0.067m	0.159m

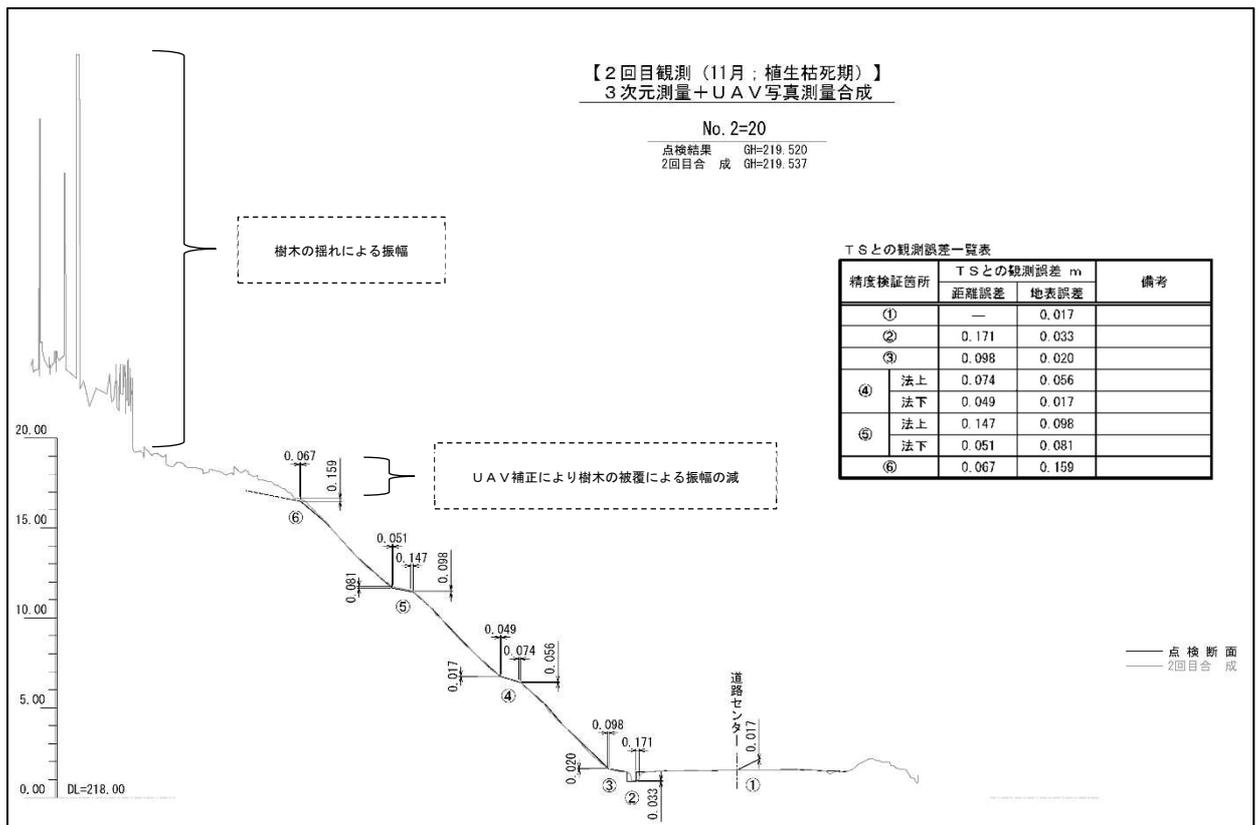
図-6 2回目観測(11月；植生枯死期) 3次元測量+UAV写真測量合成横断面

UAV 写真測量合成前後の精度検証箇所における誤差精度を表-6 で整理すると、誤差精度の優劣では UAV 写真測量合成を行ったことで、全精度検証箇所 15 箇所中 6 箇所 で精度向上が確認された。このうち以下の 5 箇所は、3次元測量で影部となり得る精度検証箇所であった。

これより、3次元測量で地表面を捉えた箇所は、UAV による精度向上は認められなかったが、3次元測量で影部となり得る個所での精度向上が確認された。

- 3次元測量は、設計に必要とする地形情報の取得が可能であるが、観測にあたり地表被覆物の影響を大きく受け、草木の生育時期により観測精度が異なることが確認され、観測条件の制約にとらわれない今後の技術開発が期待される。
- 道路側溝部や各小段ステップ形状、のり面頂上部の地形など、観測機器から死角となる箇所が生じ、正確な地形情報を取得するためには、補足測量や今回用いたUAV写真測量などの調査を必要とし、道路平坦部からの3次元測量だけでは地形測量は難しいことが確認された。今後は、地形状況に応じた3次元機器配置など安全かつ効率的な観測手法の確立が望まれる。
- 2回目観測時におけるUAV写真測量による補足効果において、3次元測量での死角箇所では有効性が確認されたが、他の精度検証箇所では精度の優位性が確認されなかった。この原因は、観測時の風速が5~7m/sと強く、UAV本体の揺れが大きかったことが3次元測量値より観測精度が下回った原因とも考えられ、今後も検証が必要と思われる。
