水田圃場枕地における排水性改善効果について

北海道農政部農村計画課 大方緒憲

(一財) 北海道農業近代化技術研究センター ○小林英徳

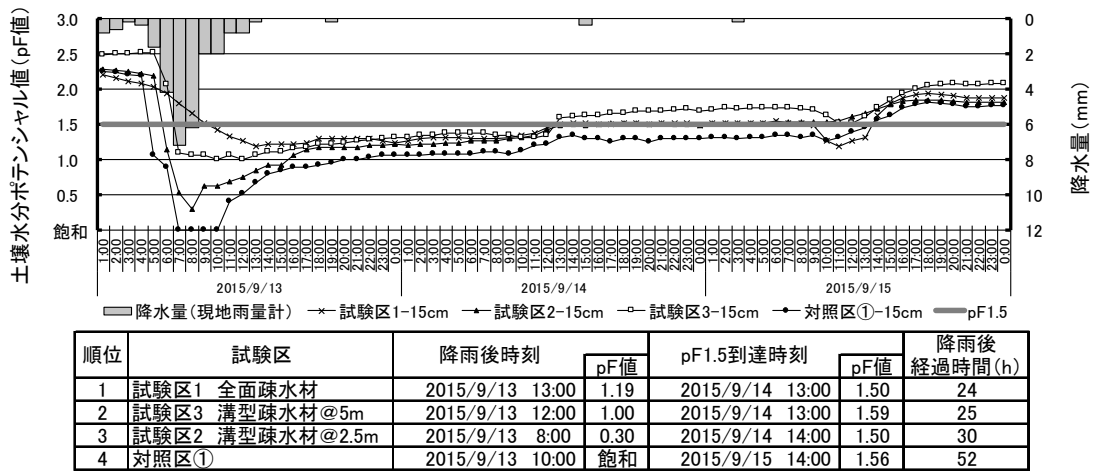
図-6 滝川試験地における土壤水分ポテンシャルの変動と pF1.5 到達時間 (2015 年)

9月中旬の旬別降水量が平年値を下回った 2015 年及び 2016 年は、降雨後であっても深度 15cm の pF 値が飽和状態まで低下しない試験区がみられた。一方、2017 年は平年値を大幅に上回る大雨の影響で pF1.5 を下回る湿潤期間が多く、各試験区はいずれも pF1.5 を超える状態まで回復したが、対照区①及び対照区②は pF1.5 以下で推移した。

pF 値の回復時間（乾燥速度）は、試験区 1（全面疎水材）と試験区 3（溝型疎水材@5m）が同等で最も早く、次いで試験区 2（溝型疎水材@2.5m）>対照区①>対照区②の順となり、各試験区の回復時間が対照区よりも短時間であった。

調査期	降雨後pF値の回復時間(h)				
	試験区1	試験区3	試験区2	対照区①	対照区②
2015年 収穫前 (9/13~9/15)	試験区1 24	試験区3 25	試験区2 30	対照区① 52	-
2016年 収穫前 (9/16~9/18)	試験区1 18	試験区3 18	対照区① 26	試験区2 29	-
2017年 収穫前 (9/16~9/18)	試験区3 26	試験区1 27	試験区2 29	対照区① pF1.5以下	対照区② pF1.5以下
平均回復時間	試験区1 23	試験区3 23	試験区2 29	対照区① 39	対照区② pF1.5以下

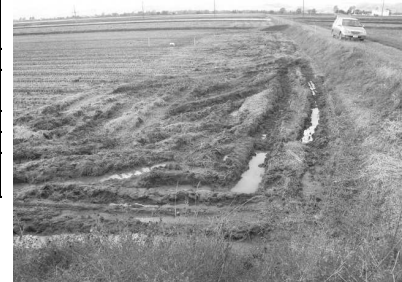
写真-3 収穫作業後の対照区②

2017 年における収穫前の土壌水分ポテンシャル（深度 15cm の pF 値）は、対照区②が最も湿潤で、地耐力についても他の試験区を下回っており、枕地の排水不良によりコンバインの作業速度が低下したと考えられる。

収穫作業では、轍にならないよう作業機械の急速な転回を行わないよう営農努力による対応を行っており、2017 年は対照区②でこね返しによる泥濘化や轍の形成がみられたが、枕地排水対策を実施した試験区では特に問題はなく、枕地排水改良効果を感じている。
