醸造用ぶどうにおける土壌の生育阻害要因と物理性改良法

道総研中央農業試験場 塚本康貴 ○須田達也

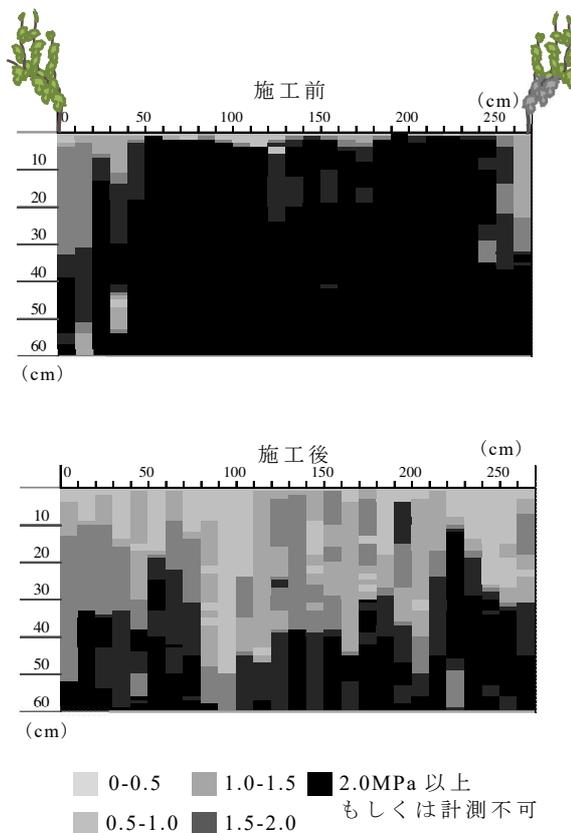
図1 醸造用ぶどう樹列間への全層心土破碎による貫入抵抗値の変化

作土下が堅密な醸造用ぶどう樹列間への全層心土破碎の施工により、施工深度までの貫入抵抗値が明らかに低下し(図1)、土壤の浸透能や土壤物理性の値が改

善した（表 5）。心破区では破碎刃通過部周辺の貫入抵抗値は低下したがその影響範囲は全層心破区に比べ部分的であり、土壤物理性の変化は判然としなかった。また全層心土破碎の施工による土壤物理性の改善傾向は、定植前に施工した場合においても同様に認められた（表 5）。

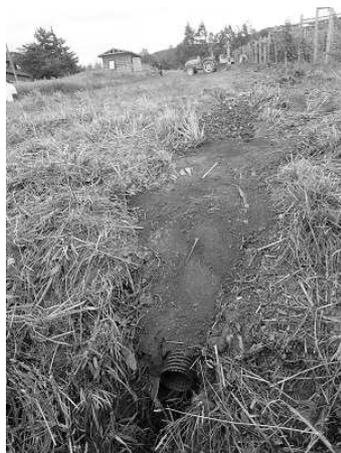
写真1 傾斜下部通路沿いに施工した疎水材暗渠

6%程度の傾斜があるE圃場(表3)において、農家が排水対策として樹列間に弾丸暗渠を施工したが、弾丸暗渠により集水された余剰水を圃場外に排出する施設がないため、傾斜下部の弾丸暗渠の施工部末端ならびに傾斜下部一帯が滞水状態となっていた。そこで傾斜下部の通路沿いに、バックホウを用いて疎水材暗渠(ビリ砂利疎水材、暗渠管径80mm)を設置した(写真1)。作業は2~3名体制で100mほどの延長を8時間程で終了した。その後再度弾丸暗渠を暗渠疎水材に接続するように施工した。翌年春の暗渠からの排水状況は、まとまった降雨後の速やかな排水が認められ(図2)、圃場内の滞水状況も改善された。

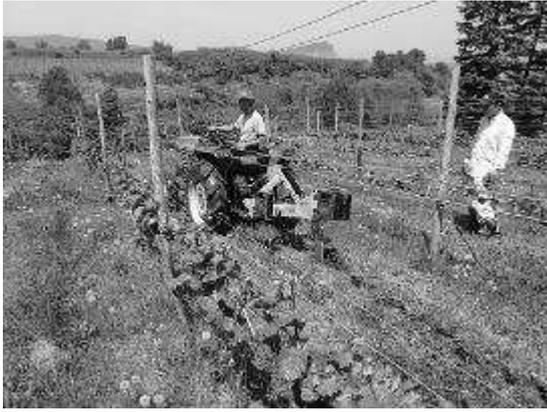
写真 2 滞水部への穿孔暗渠の施工

樹列は傾斜上部から下部に向かう配列で、滞水部の下部に樹列と直角方向に既設の疎水材暗渠が埋設されていたことから、生産者の所有トラクタが20PS程度であることを考慮し、低馬力トラクタでの施工が可能な穿孔暗渠機(カットドレンmini)を用いて不良部から暗渠疎水材に交わるように施工した(写真2)。穿孔暗渠の施工により過湿状態や滞水が解消されたが、施工した場所の一部では翌年春に再び過湿な状態となっていた。穿孔暗渠の施工で形成された亀裂や孔隙が再び湧水により閉塞したことが考えられたため、過湿部から既設暗渠埋設位置までの延長7mを深さ40cmほどまで人力掘削し、管径100mmの暗渠管ならびに火山礫を用いた疎水材暗渠を設置した。作業は3名で概ね2時間で終わった。

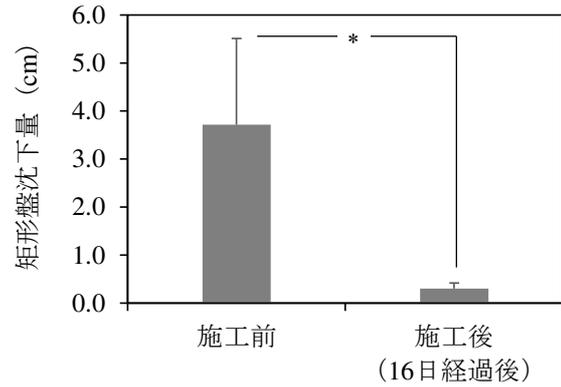
図 3 湧水部への暗渠排水施工前後の地耐力

過湿部への疎水材暗渠の埋設により、接続した暗渠出口からの排水状況を確認でき、過湿状態は解消され、施工から16日が経過した後の地耐力は施工前の状態より大幅に改善された(図3)。ぶどうの栽培や農作業機械による防除、除草作業が可能となり、その後現在に至るまで良好な状態を維持している。

1) エラーバーは標準偏差 (n = 7)
2) *: 5%水準で有意差あり(t検定)

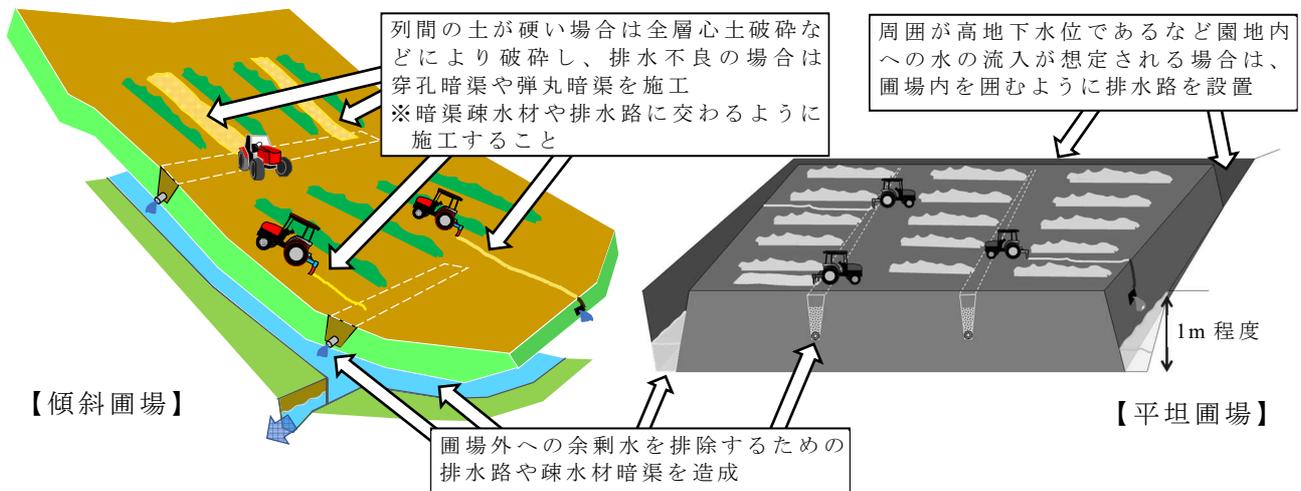
図 4 醸造用ブドウ栽培圃場における土壌物理性改良法 (暗渠排水施設が未整備な圃場)

以上の結果を元に、疎水材暗渠が整備されていない醸造用ぶどう栽培圃場に対して、ぶどう樹列の傾斜下部端に集水用の疎水材暗渠を列に交差する方向に埋設し、列間に施工する土層改良機の破砕刃を暗渠疎水材や排水路に接続させる土壌物理性改良法を示した(図4)。なお暗渠排水施設が整備されている圃場に関しては、これまで指導されており、圃場内で行う土層改良機の破砕刃を、埋設されている暗渠疎水材に交わるように施工することで対応可能である。
