北海道胆振東部地震被災農地におけるフォローアップ調査

北海道胆振総合振興局産業振興部農村振興課 ○廣澤征実
(一財)北海道農業近代化技術研究センター 南部雄二・西村昭彦
高木優次・赤塚脩介

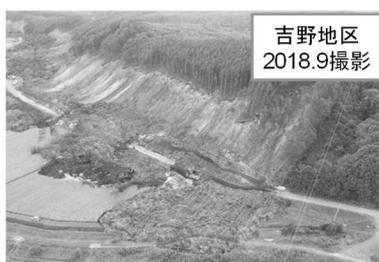
写真-1 山腹崩壊被害

厚真町、安平町では、地震による山腹崩壊により、農地に大量の土砂、倒木が堆積し、用水路、排水路、農業用道路が破損する被害が発生した。農地の土砂堆積は、家屋の高さを超える箇所が複数地域で発生し、その被害は甚大であった。水稻など土砂に埋没した農作物の被害面積は約260ha、農地・農業用施設なども含めて被害は301箇所、災害復旧事業の対象農地面積は136.6haであった。厚真町の山腹崩壊被害、部分復旧状況は、写真-1～3に、2カ年の復旧状況は写真-4に示す。

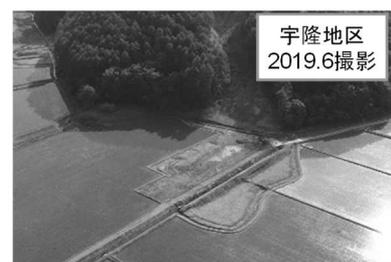
写真-3 部分復旧した農地

被害のない農地の営農（水稻栽培）のために、用排水路の復旧を先行し、2019年春には用水が確保された。また、土砂堆積の被災農地では、可能な限りでの営農再開のために、土砂の片寄せなどの暫定的な復旧工事を実施し、2019年度時点で災害復旧対象面積の74%にあたる110haで営農の再開が可能となり、2021年5月には、全ての復旧工事が完了し、全圃場で営農が再開された。

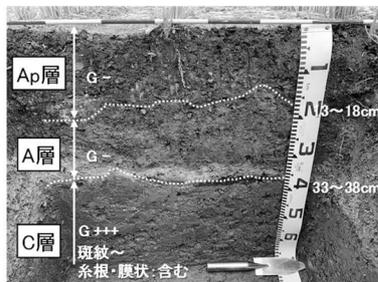
写真-5 TO 圃場土壌断面

圃場面が沈下して崩壊土砂が表土となった被災区域では、軽石主体の火山礫が多く認められ、未被災区域との土壌断面、土壌理化学性に違いがみられた。

各圃場の被災区域の土壌断面は写真-5~7、貫入抵抗値（コーン指数）の測定結果は図-1に示す。

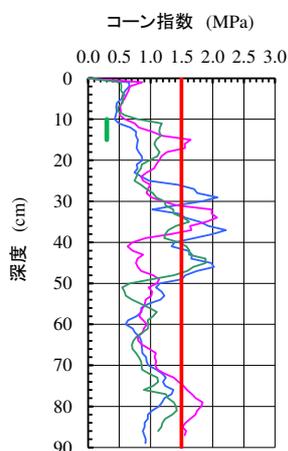
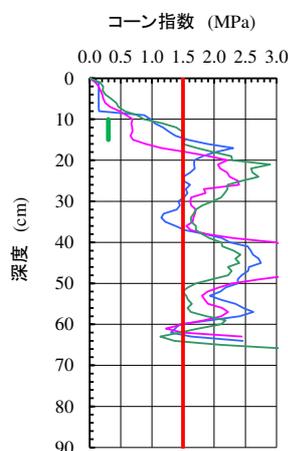
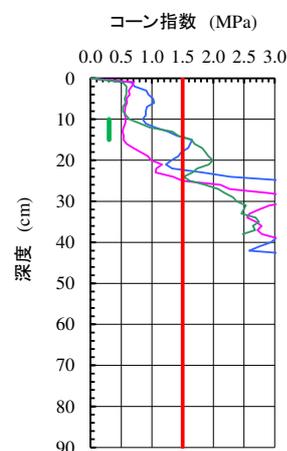
図-1 調査圃場の貫入抵抗値（コーン指数）

TA 圃場、UR 圃場では、堆積した崩壊土砂内の耕起層直下に、コーン指数 2MPa を超える堅密層を確認した。また、TO 圃場では、崩壊土砂と旧表土の境界付近で、コーン指数 2MPa に達した。

被災時に圃場面の沈下が確認されていたことから、堅密層の形成には、斜面崩壊時の崩壊土砂の衝撃力、土砂堆積時の载荷重等の影響が想定される。しかし、復旧工事後の調査時点では、斜面崩壊の影響と重機作業等による工事の影響を区別することはできなかった。

①
②
③
耕盤層指標
走行可能限界地耐力

堅密層の飽和透水係数は、 $10^{-6} \sim 10^{-7} \text{cm/s}$ オーダで小さく、現地では排水不良による土壌の還元反応が確認され、生育不良、収量低下の要因と考えられた。さらに、降雨後には被災区域で湛水し、水稲収穫作業、収穫後の管理作業に遅延が生じた。調査圃場では、サブソイラによる心土破碎が実施されたが、堅密な状態は改善されなかった。

被災区域では、堅密層の形成による排水不良の状況が確認されており、透水性・排水性不良の改善には、心土破砕と補助暗渠施工による暗渠排水の機能強化が有効と考えられる。

排水改良対象深度、下層土の堅密さを考慮すると、営農での対応は困難と考えられるので、事業での実施対応が必要である。

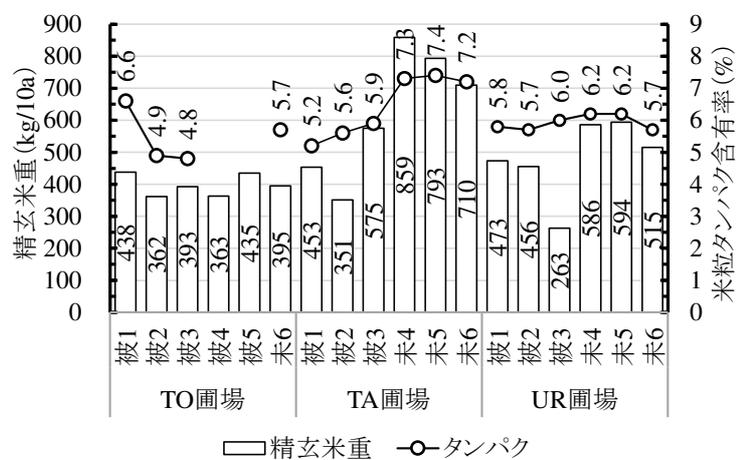
図-2 水稲収量調査結果（2021年）

水稲の収量（精玄米重）は、調査圃場、調査地点ごとの差が大きく、被災区域の割合が多い TO 圃場は収量レベルが 440kg/10a 未満と低かった。また、TA 圃場・UR 圃場は被災区域の収量レベルが低く、未被災区域との収量差が大きかった（図-2）。

米粒タンパク含有率は、TO 圃場、UR 圃場と TA 圃場被災区域で低タンパク米の基準値（6.8%以下）を下回り、良好な値を示した。一方、収量レベルの高い TA 圃場未被災区域では、7.2～7.4%であった。

地点番号の前の「被災」は被災区域、「未被災」は未被災区域を示す。
TO 圃場の被災4、被災5地点の米粒タンパク含有率は計測不能。

影響により、土壌養分が少なかった地点で低タンパク化の傾向がみられた。

重点調査圃場の土壌診断では、リン酸、窒素不足が顕著である。また、被災区域のリン酸・窒素レベルは低く、さらに可給態ケイ酸、遊離酸化鉄が少ない傾向から、被災区域、未被災区域で施肥設計を検討し、施肥管理することが望ましい。

8月上旬のNDVIの低い区域が、崩壊土砂の影響範囲と捉えることができ、肥料の可変散布（増肥）、追肥対応などが、圃場内における収量のばらつきを軽減するために有効である。

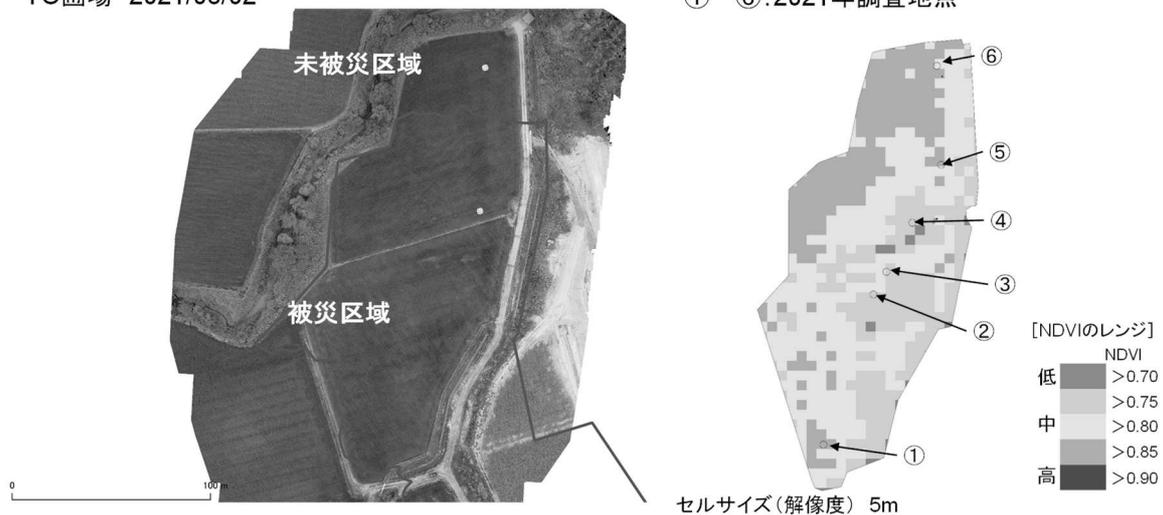
図-3 重点調査圃場（TO 圃場）の可視画像と NDVI マップ

ドローンによる撮影は、水稲の出穂期である 2021 年 8 月 2 日に実施した。撮影画像をオルソ化し、NDVI を算出後に、5m メッシュの画像に変換した（図-3～5）。今回の解析では、NDVI 0.7 以下を水面等の非植生と判断して除外した。

各圃場とも、未被災区域に比べ、被災区域の NDVI が低い傾向は明確であった。

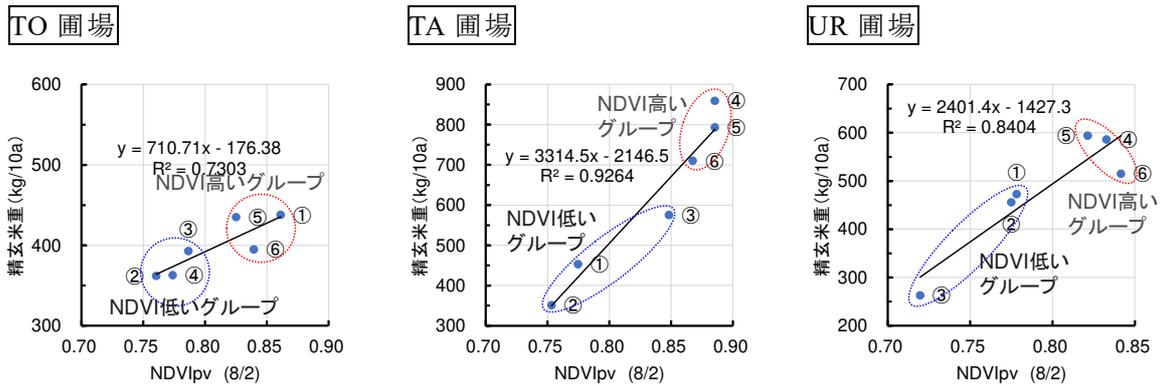
図-6 重点調査圃場の精玄米重と NDVI との関係 (2021 年)

次に、各圃場 6 地点の収量調査データと収量調査刈取区域内の NDVI 平均値 (NDVI_{pv}) の相関性を検討した。その結果、水稲の精玄米重と NDVI との間の決定係数は、 $R^2=0.73 \sim 0.96$ であり、正の相関性が高く、出穂期の NDVI から水稲収量の推定が可能であることが示された (図-6)。

NDVI が低い被災区域では、崩壊土砂の影響により火山礫を含み、土壌養分が不足し、下層は堅密で透排水性不良といった土壌の理化学性に劣る条件であったことが、低収量の要因と考えられる。
