農道舗装工事(路上路盤再生工法)における概数発注の活用について

空知総合振興局産業振興部北部耕地出張所 ○ 野口 順也
 不二建設 株式会社 佐京 賢一
 福屋 貴弘

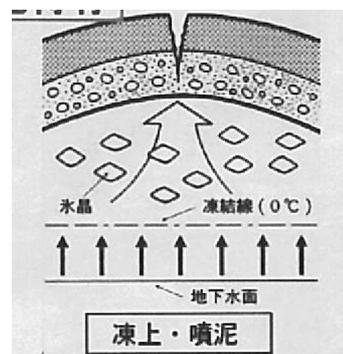
凍上性クラック：路床土上面において浸透水が凍結融解を繰り返すことでアイスレンズが発達し、路面に不規則な縦断方向状のひび割れが入ることが特徴。道路センター付近や片側車線のセンター付近でよく見られる。

- ① 置換厚不足による凍上性クラック → 嵩上げ+舗装修繕
- ② 疲労破壊性クラック → 舗装修繕

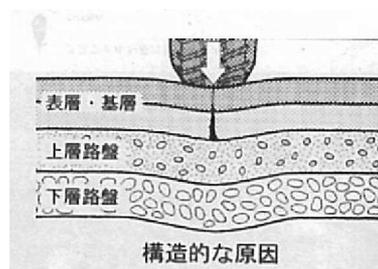
疲労破壊クラック：長年車輛が往来し、舗装が繰り返し荷重を受けることで破壊される。路面のわだち部分に縦断方向の網状ひび割れが入ることが特徴。

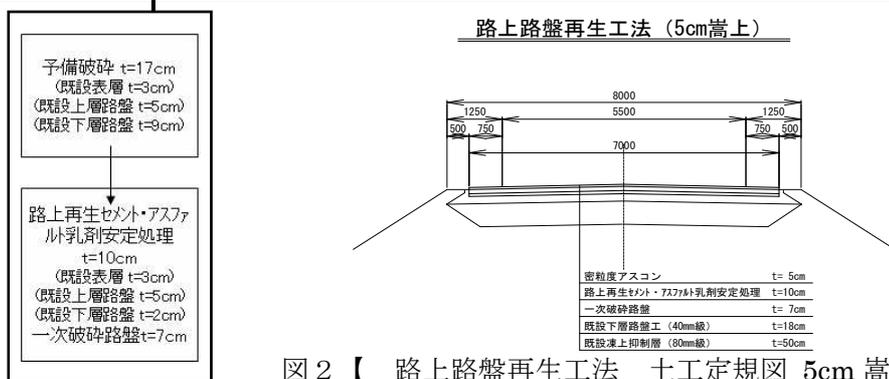
図2【 路上路盤再生工法 土工定規図 5cm 嵩上げ 】

なお、機能診断時の開削調査においては設計置換厚 90cm に対し実測で平均 85cm しかなかったことから、5cm の嵩上げを行う工法を標準とした。

上記調査結果により、①及び②における舗装修繕が路盤以下まで及ぶことから、「舗装設計便覧 P97」により路上路盤再生工、局部打換え工を適合可能な補修工法として選定し、経済性・施工性・環境への影響度を比較した結果、路上路盤再生工法を採用した。

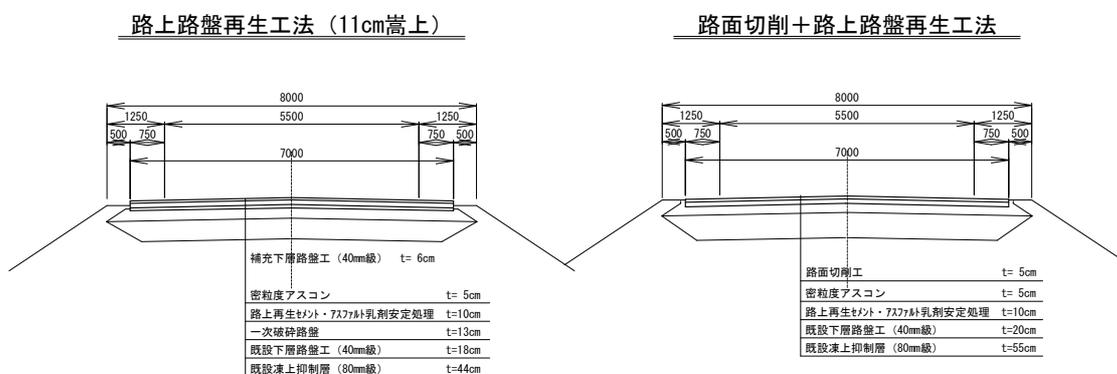
図 3 【 現況置換厚の厚さによる工法タイプ図 左：補足砂利型 右：路面切削型 】

さらに機能診断時の開削調査では、置換厚 85cm 未満であり表層嵩上げに加え補足砂利が必要な地点や、置換厚が 90cm 以上あり嵩上げの必要の無い地点が確認された。

このことから工事前の開削調査において置換厚の確認を行い、その厚さに応じて工法を選定する必要があるため、補足砂利を加える工法タイプ及び路面切削により現況路面高を維持する工法タイプを設定した。
