開水路基礎の表面腐食鋼管杭健全度評価の事例

北海道オホーツク総合振興局産業振興部調整課 中澤 正 渥美 和哉
網走川土地改良区 工務課 小田島 龍児 加地 光幸
(株)よしだ設計コンサルタント 金 雄大

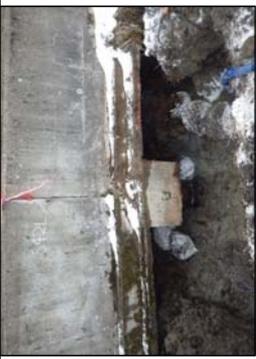
<p>5 管対地電位測定</p> <p>鋼管杭と上部コンクリートとの接点において、マクロセルの有無を確認する。高抵抗電圧計、飽和硫酸銅電極 (Cu/CuSo4-sat)を用い、杭の地際から0.5m刻みで垂直方向に、その場の電位を測定した。</p> <table border="1" data-bbox="223 548 375 1041"> <thead> <tr> <th>種類</th> <th>埋設環境</th> <th>P/S電位</th> <th>vs: Cu/CuSO4-sat</th> </tr> </thead> <tbody> <tr> <td rowspan="3">鋼</td> <td>一般土中</td> <td>-500mV ~ -600mV</td> <td></td> </tr> <tr> <td>コンクリート中</td> <td>-200mV ~ -300mV</td> <td></td> </tr> <tr> <td>埋設電流の影響のある場合</td> <td>明瞭的に変動する</td> <td></td> </tr> <tr> <td rowspan="3">鉄筋</td> <td>コンクリート</td> <td>鋼材物から離れると-200mV ~ -600mVに移行</td> <td></td> </tr> <tr> <td>一般土中</td> <td>-500mV ~ -600mV</td> <td></td> </tr> <tr> <td>鋼</td> <td>-200mV ~ -400mV</td> <td></td> </tr> </tbody> </table>	種類	埋設環境	P/S電位	vs: Cu/CuSO4-sat	鋼	一般土中	-500mV ~ -600mV		コンクリート中	-200mV ~ -300mV		埋設電流の影響のある場合	明瞭的に変動する		鉄筋	コンクリート	鋼材物から離れると-200mV ~ -600mVに移行		一般土中	-500mV ~ -600mV		鋼	-200mV ~ -400mV

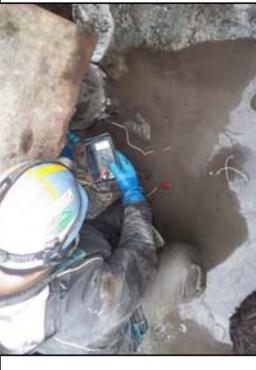
種類	埋設環境	P/S電位	vs: Cu/CuSO4-sat																									
鋼	一般土中	-500mV ~ -600mV																										
	コンクリート中	-200mV ~ -300mV																										
	埋設電流の影響のある場合	明瞭的に変動する																										
鉄筋	コンクリート	鋼材物から離れると-200mV ~ -600mVに移行																										
	一般土中	-500mV ~ -600mV																										
	鋼	-200mV ~ -400mV																										
2 目視調査・ケレン前	<p>①掘削完了時にブラシ等で鋼管杭の土や表面の汚れを洗い落とし、腐食孔発生の有無(孔の発生、位置、形状、寸法)、管の塗覆層を確認。 ②赤褐色錆発生の有無(発生位置、範囲)を確認。</p>

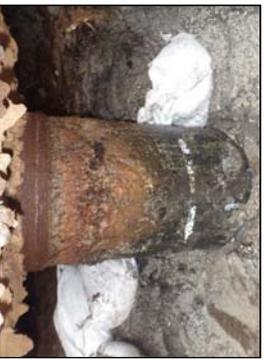
<p>6 土壌抵抗率調査</p> <p>1) 土壌抵抗率測定(オームメーター) オームメーターを用い土壌抵抗率を測定しました。本装置では下図に示すように接地棒を打ち込み、その金属先端周囲の土壌抵抗率を測定するため、調査対象近傍の土壌抵抗率を測定することが可能です。判定基準は、下記の表をもとに判断しました。</p>

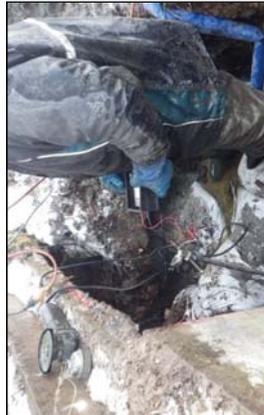
腐食性	抵抗率 [Ω・cm]																											
激しい	0 ~ 900																											
やや激しい	900 ~ 2,300																											
中	2,300 ~ 5,000																											
小	5,000 ~ 10,000																											
さわめて小	> 10,000																											
3 目視調査・ケレン後	<p>①ケレンハンマーやワイヤブラシ等を用いて、付着物および厚錆を撤去し腐食孔発生の有無を確認。 * 塗覆を剥がした箇所については、防錆剤を塗布し仮補修。</p>

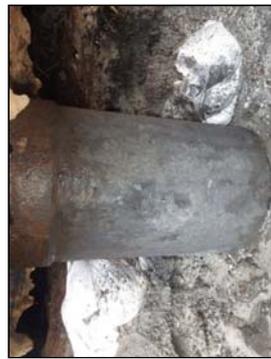
4 肉厚測定	<p>1) 肉厚測定方向 肉厚測定点で、下図の図-1のように鋼管杭3方向の肉厚を測定しました。</p>

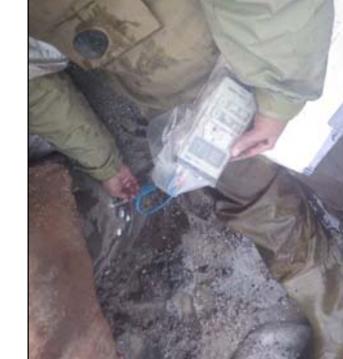
<p>2) 電動サンダーを用いて、平滑な下地処理をした後、探触子を密着させて肉厚を測定しました。 測定は、1測定点当り5点を、それぞれ3回、2水深(-0.2m、-0.5m)測定し記録しました。 下記の図-2のように全測定箇所ケレンしました。 ※肉厚測定した箇所は測定後、防錆材を塗布し補修しました。</p>

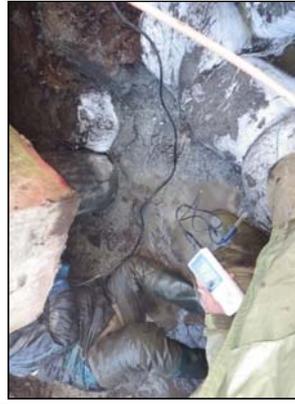
<p>7 土壌腐食環境調査測定</p> <p>①PHI酸化還元電位(Redox)、湧水の有無を確認する。 土壌の腐食性評価(ANSIによる埋設管に対する土壌の腐食性評価)は、測定結果表に記載。</p>
