十勝管内における平成 28 年台風災害復旧農地フォローアップの取組概要

北海道十勝総合振興局産業振興部南部耕地出張所 ○山田雅紀
 北海道十勝総合振興局産業振興部南部耕地出張所 菅野靖幸
 北海道十勝総合振興局産業振興部調整課 廣澤征実
 北海道十勝総合振興局産業振興部整備課 中津敬太
 一般財団法人 北海道農業近代化技術研究センター 南部雄二

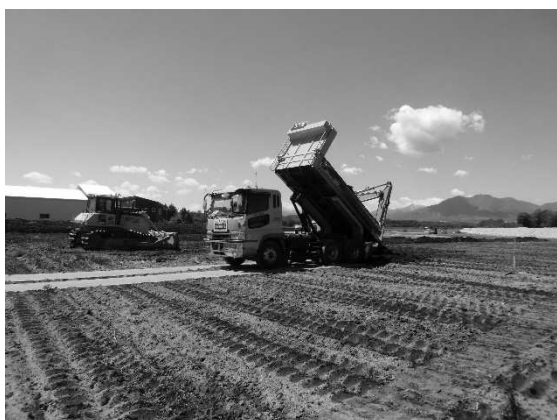
写真-2 河川掘削土の搬入状況

基盤土が流出した圃場では、圃場内の堆積土又は他圃場の堆積土を優先的に使用し、それでも不足する土については、河川掘削土を約2年間4期（H28,12～H30,7）にわたり64万m³を活用して復旧した。耕作土については、畑地で25cm、草地で15cmとした。

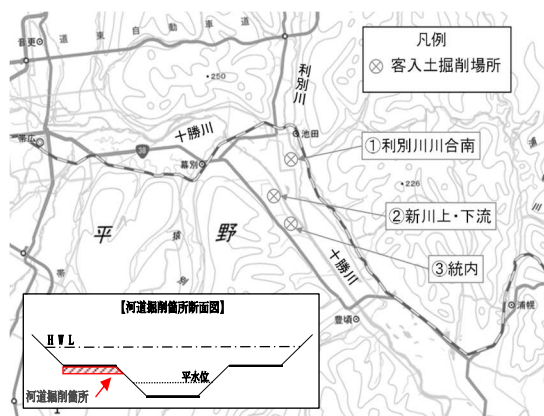
図-1 客入土掘削地点

搬入した河川掘削土（客入土）は、十勝川または十勝川の支流利別川の河道掘削土を搬出したものであり、掘削地点は図-1に示すとおりである。

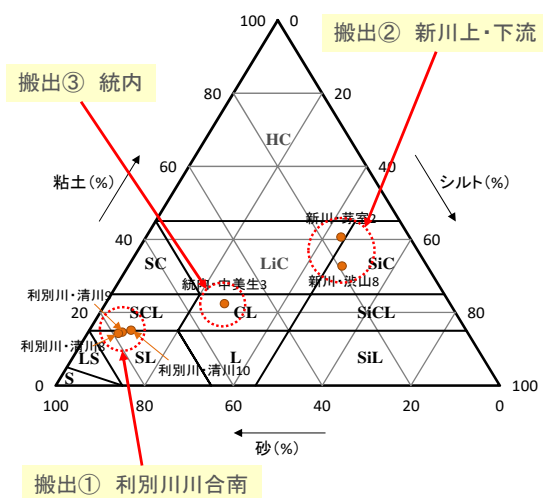
図-2 河川掘削土の粒径組成・土性区分

利別川川合南からの搬出土（客入土）は、粘土含量は15%程度で、土性はSL（砂壤土）またはSCL（砂質埴壤土）であった。

一方、新川上・下流からの搬出土（客入土）は、粘土含量は30～40%程度で、土性はSiC（シルト質埴土）またはLiC（軽埴土）であった。

このように、復旧工事で使用した河川掘削土は、掘削地点で異なる土性を呈していた。

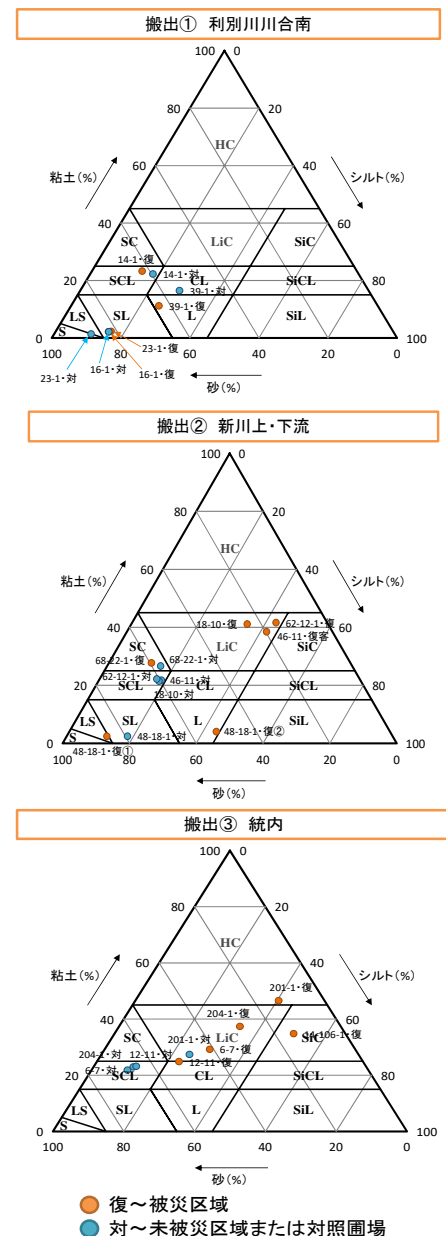
図-6 調査圃場の粒径組成・土性区分

『搬出① 利別川川合南』からの搬出土が客入された圃場は、粘土含量は25%以下で、土性はSL(砂壤土)、L(埴土)、SCL(砂質埴壤土)であり、未被災圃場と同様な傾向であった。

一方、『搬出② 新川上・下流』または『搬出③ 統内』からの搬出土が客入された圃場のなかには、粘土含量が40%を超え、土性はLiC(軽埴土)、HC(重埴土)となる圃場があり、未被災圃場の粒径組成(土性)と大きく異なる場合がみられた。

また、同一圃場内であっても、粘質土、壤質土、砂質土、泥炭土が混入している状況、土塊のままに砕土・混和が不十分な状況を確認しているため、営農による耕起、砕土・整地作業等で、作土層内の粒径組成が安定するには、ある程度の期間がかかることが想定される。

さらに、バレイショ程度の大きさの土塊のまま固化し、その後乾燥、硬化した土塊状態になる状況も確認されており、土塊の破碎が今後の課題となっている。

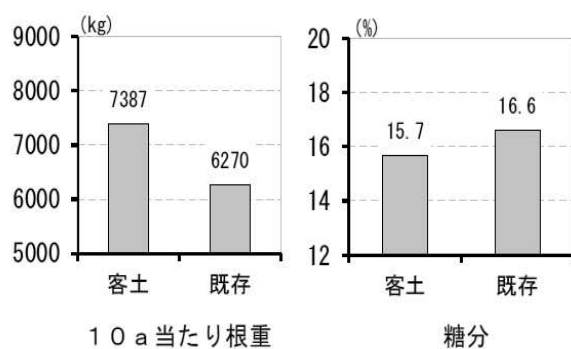
図-8 被災圃場（客土）と未被災圃場（既存）の収量比較

ビートや馬鈴薯のような根菜類は慣行区（未被災区）に比べて収量は勝るものの品質で劣る傾向が見られた。

ただし、同じ作物でも使用した河川掘削土の種類によって結果にばらつきも見られ、作物に対する気象条件の適否も収量に大きく影響することから、土壌調査と併せて定点で継続的な調査を行う必要がある。
