# 魚類等の生息に配慮した排水路整備の効果検証

西江建設株式会社 ○宇野沢正美 吉原修 田中肇

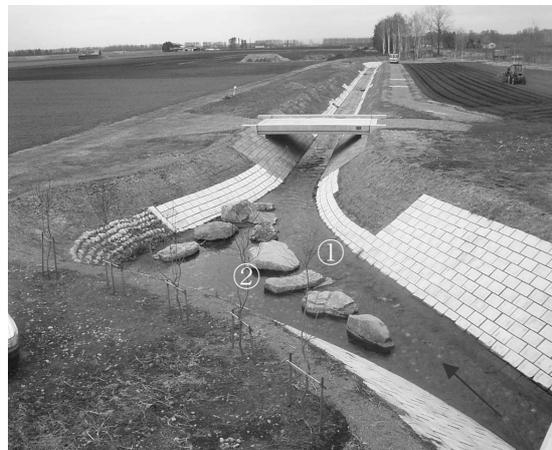
写真 - 1 完成直後の中流部

①水路部 ②ワンド部

- (1) 工 期：平成14年8月～15年3月
- (2) 工事内容：延長1,148m、河床幅0.93m、コンクリート連結ブロック三面装工（一部既設材使用）、付帯施設一式（表-1）
- (3) 水理条件：勾配1/180、計画洪水流量（1/10確率）3.22 m<sup>3</sup>/s、流速1.15m/s、湧水時（湧水）流量0.13 m<sup>3</sup>/s
- (4) 付帯施設：本工事で採用した環境に配慮した付帯施設は、表-1、図-2～6、写真-1に示す。なお、水路全線の河床部に現地採取砂利を20cmの厚さに再投入した。（粒径40mm以上（200～300mmを含む））。

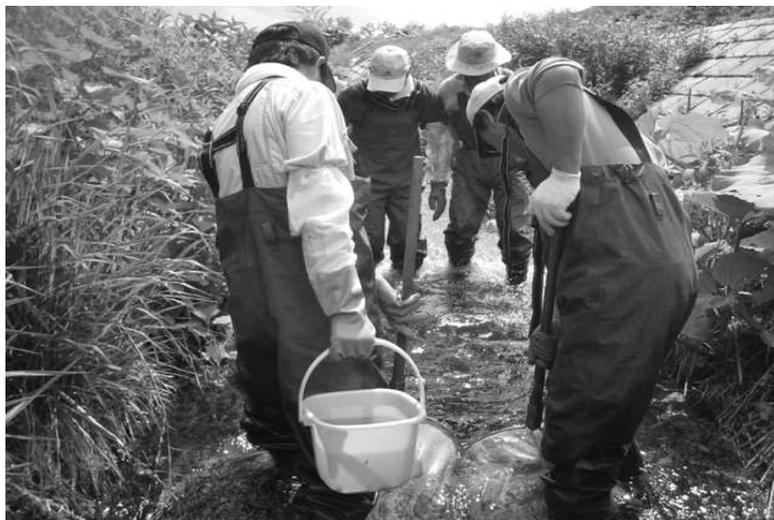
写真 - 2 魚類捕獲状況（平成20年6月7日）

(3) **調査方法** 魚類は上記調査地点において、春期及び秋期にタモ網を用いて捕獲した。底生生物については、秋期に各地点において40cm四方の測定場所を3ヶ所ずつ設定するとともにその中の礫、水草をすべて収集し付着した底生生物を採取した。（写真-2～6）

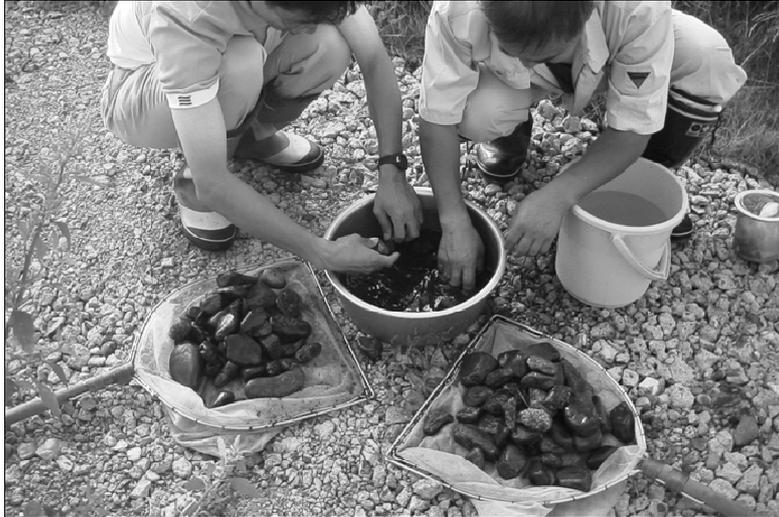
写真 - 4 底生動物洗浄状況 上流部 S P 1080 (平成 15 年 9 月 3 日)

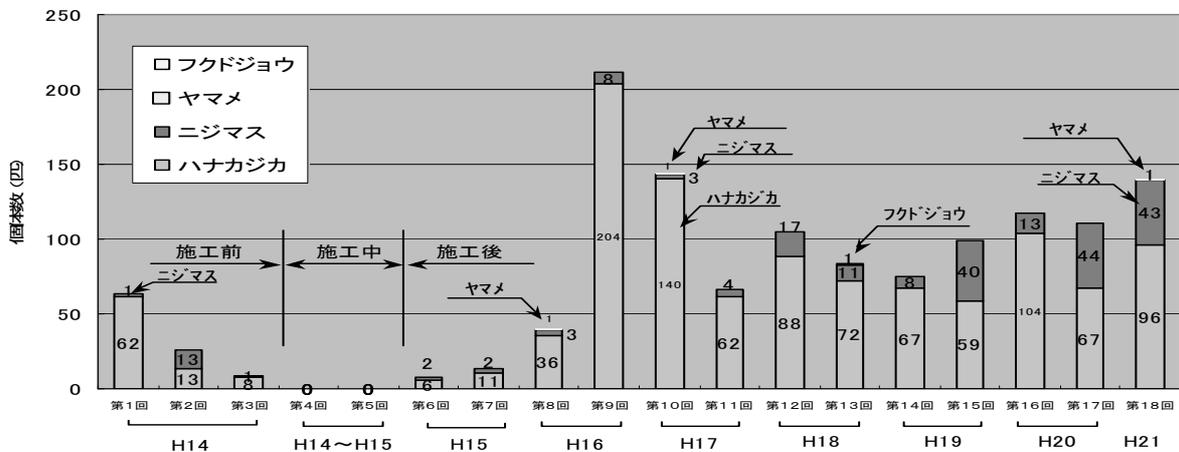
図 - 7 全区間の魚類生息状況（平成14年～平成21年）

#### 1. 全区間における魚類の生息状況（図 - 7）

(1) 施工前 途別川との合流点に設置されていた落差工により魚類の遡上が阻害され、生息していた魚類の数も大変少ない状況であった。

(2) 施工中 工事着手前に、工事区間内の魚類を上・下流の区間外へ移動させたこともあり、魚類の生息は確認できなかった。

(3) 施工後 施工2年後の平成16年にハナカジカの生息数が大幅に回復したが、17年以降はほぼ横ばい状況であった。また、18年以降はニジマスが漸増した。（写真 - 7）

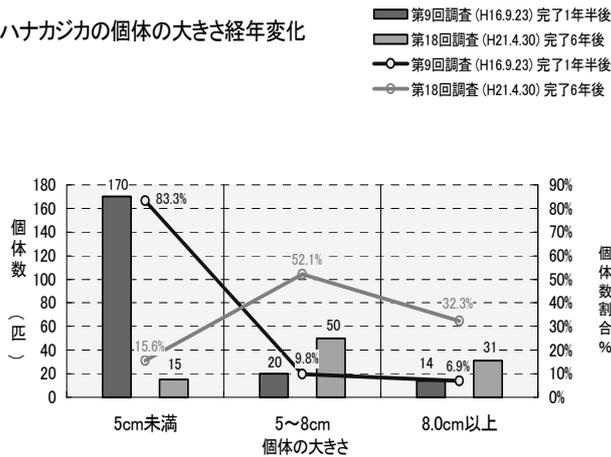
図 - 8 ハナカジカの個体の大きさ経年比較 ※大きさ（全長）による個体年齢は目安

#### (4) ハナカジカの個体の大きさ経年比較（路線全体の生息数を対象）（図 - 8）

施工前においてはハナカジカが多く確認された。施工に当たっては、仮排水路を設置し流水を迂回させ、施工部分の上下流を締め切ってその区間の魚類は施工区間外へ移動させた。

完了1年後の第9回調査（H16.9.23）では、孵化後1年以内の5cm未満の比較的小さいハナカジカが多数確認されたが、これについては、施工後間もない本排水路内において既に繁殖活動が行われていたことが推測される。一方、完了6年後の第18回調査（H21.4.30）では、5cm以上のハナカジカが80%以上を占めるようになり、個体の大きさについてのバラツキは見られなかった。

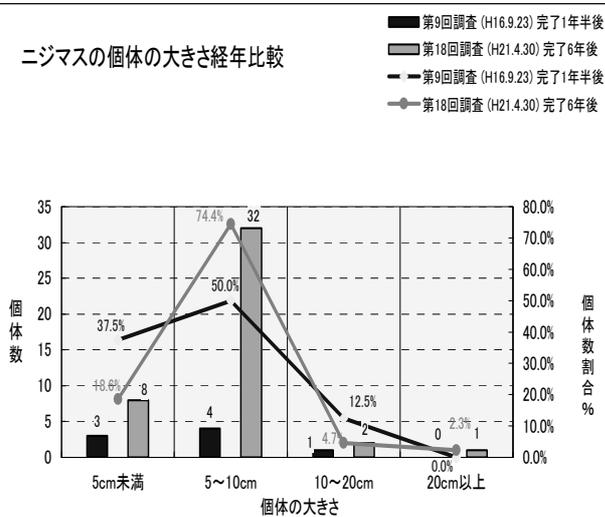
5cm未満  
孵化後半年以内  
5～10cm  
孵化後1年  
10～20cm  
孵化後1～2年  
20cm以上  
孵化後2年以上

図 - 9 ニジマスの個体の大きさ経年比較

※大きさ（全長）による個体年齢は目安

(5) ニジマスの個体の大きさ比較（路線全体の生息数を対象）（図 - 9）

完了1年後の第9回調査（H16.9.23）では、魚体も小さく数も少なかったが、完了6年後の第18回調査（H21.4.30）では個体数も大幅に増え、魚体も5～10cmの中型のものが大部分を占めた。

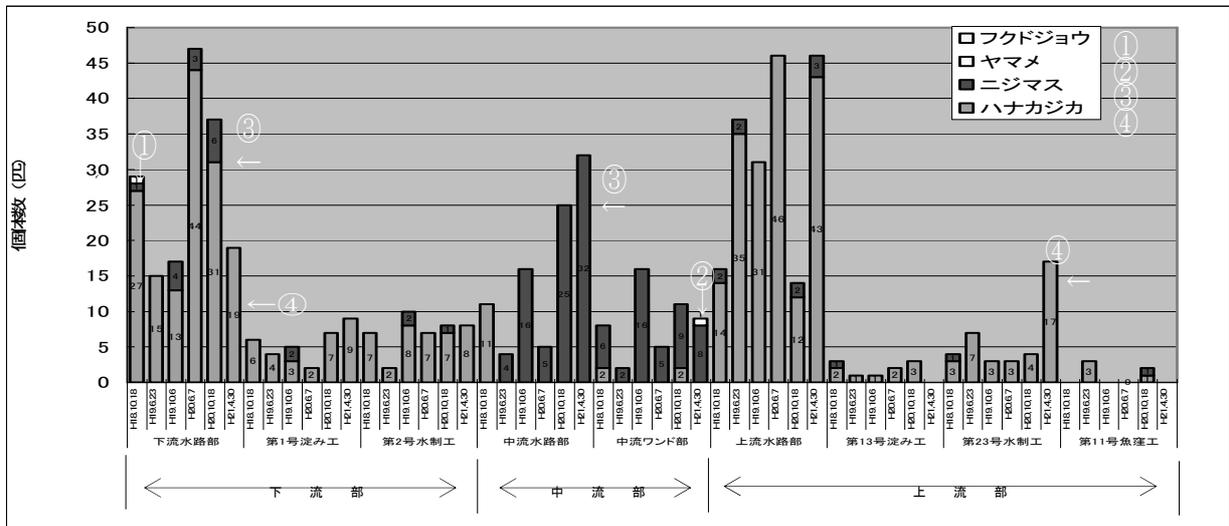
図 - 10 施設ごとの魚類生息状況（平成18年～平成21年）

## 2. 施設ごとの魚類の生息数と効果（図-10）

(1) 水路部 平常時の水深は約0.4m、流速は0.8m/sであり、全体としてハナカジカが多く確認された。これは、現地採取砂利を河床部に再投入したことがクサヨシやバイカモなどの植物の繁茂を促し、魚類や底生生物の生息の場、ハナカジカの産卵の場の創出に効果的に作用したことによると考えられる。

(2) ワンド部 平常時の水深は約0.8m、流速0.2m/sであり、水路部と比較すると水深が深く淵の形態を呈していた。ここにはニジマスが多く生息し平成21年の第18回調査では全長33cmの大型ニジマスが確認された。このようにワンドは、ニジマスにとって良好な生息環境となっているとともに、親魚など大型魚類の生息についても有効であることが確認された。（写真-8、9）

(3) 水制工・魚窪工・淀み工 各付帯施設からハナカジカ、ニジマスが捕獲された。魚窪工、淀み工においては、絶対数は少ないものの、生息密度を見ると水路部の0.23匹/m<sup>2</sup>、ワンド部の0.10匹/m<sup>2</sup>に対し、それぞれ0.65、0.72匹/m<sup>2</sup>となっており施設の有効性が確認された。（表-2）

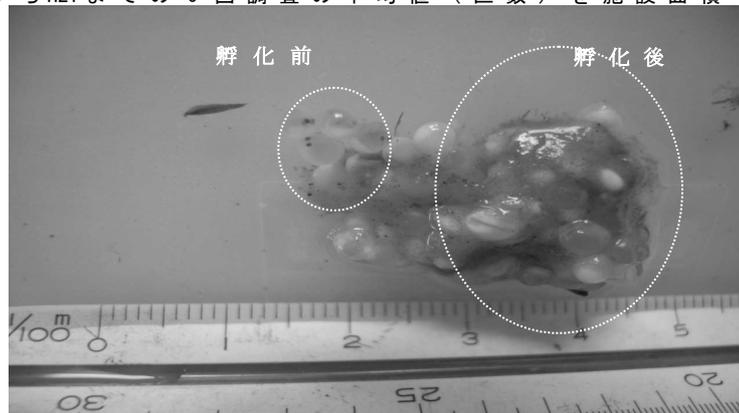
写真-10 ハナカジカの卵 (平成 22 年 5 月 11 日)

平成 22 年 5 月に行った産卵状況調査において、sp 1,080m 付近河床部の玉石 (粒径約 30cm) の下からハナカジカの卵を採取したことから (写真-10)、ハナカジカが本排水路において繁殖していることが確認された。これは施工時に現地採取し再投入した玉石 (粒径 20~30cm) が浮き石の状態を呈し、そのような環境がハナカジカの産卵に効果的であったと考えられる<sup>2)</sup>。なお、ハナカジカの産卵については、23 年以降の産卵状況調査においても確認された。(写真-11、12、15)

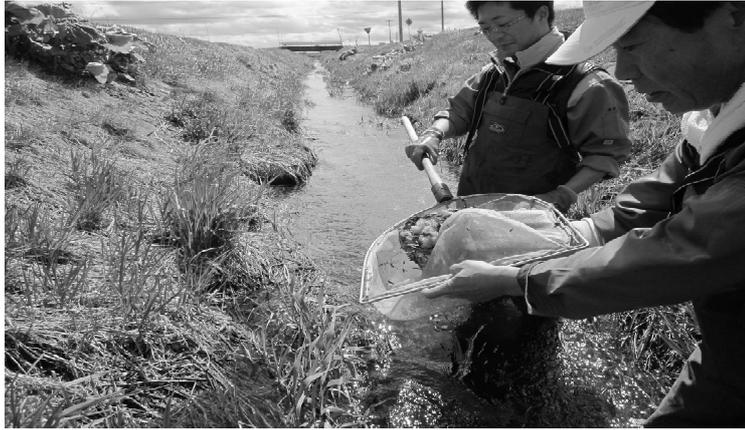
写真 - 12 ハナカジカの卵発見箇所（平成23年5月8日）

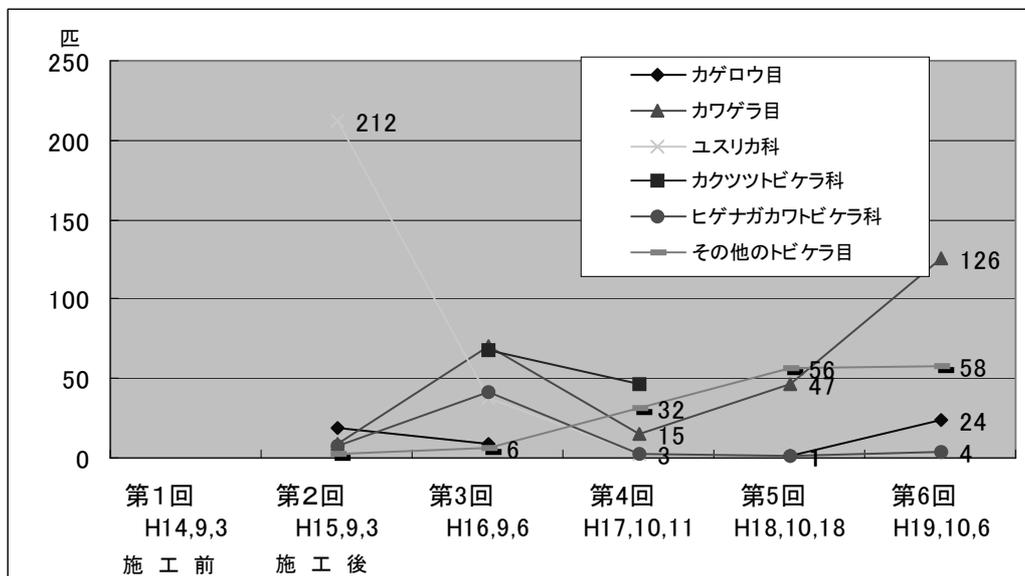
図 - 11 中流部水路部における底生生物生息数（平成 14 年～ 19 年）

図 - 11 は中流部水路部における底生生物の生息数の推移を例として示したものであるが、2 回目の調査時（H15.9.3）に極めて多くのユスリカ科の生息が確認された。これは、ユスリカ科は多くの種を含み、多様な環境条件に適応可能であることから、工事完成直後に最初に棲みつくことのできた生物であったと思われる。ユスリカ科の幼虫は魚類の餌となるが、第 2 回調査時（H15.9.3）には魚類の侵入がまだ少なく、その他の底生生物の発生もまだわずかだったため大量に発生したと考えられる。

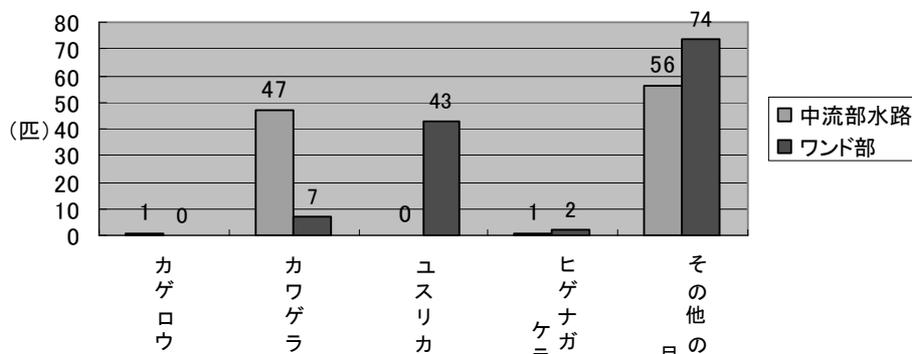
図 - 12 中流部・水路部とワンド部に生息する底生生物比較  
(平成18年10月18日調査)

第 5 回（H18.10.18）及び第 6 回（H19.10.6）調査では、中流部における水路部とワンド部の底生生物生息数の比較を行ったが、流速の緩やかなワンド部ではユスリカ科が優勢であり、流速の比較的速い水路部ではカワゲラ目が優勢であった<sup>3)</sup>。（図 - 12）
